平成 19 年度試験施工

写真-No.1 山国川水系山移川 耶馬溪ダム上流試験地での繁茂状況

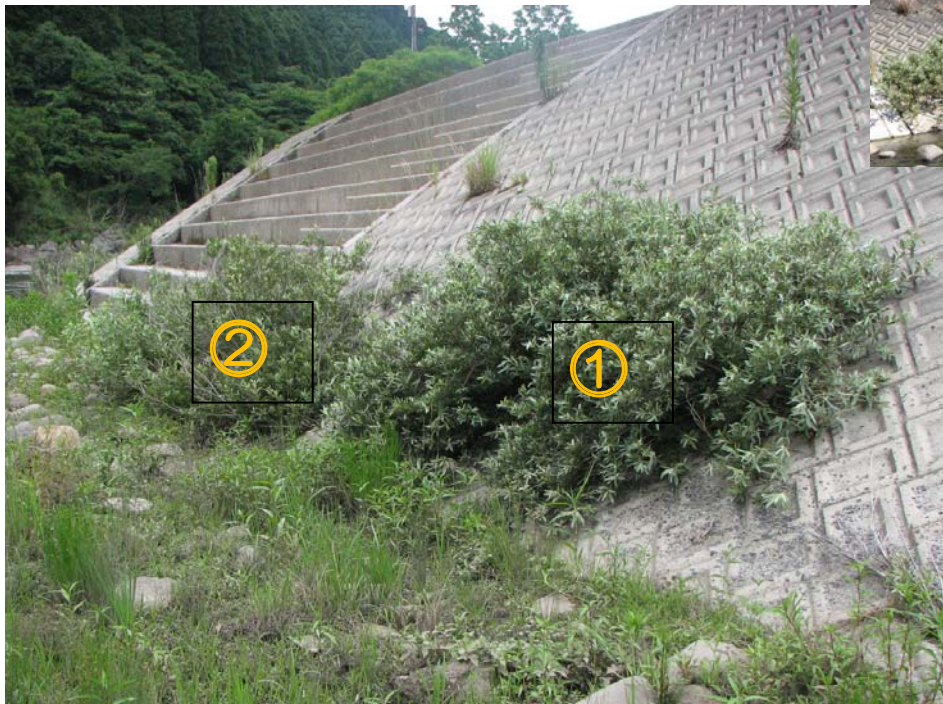
①：植栽高さ平水位上 80cm、②：植栽高さ平水位上 30cm

2008.3 施工（5年経過）撮影日：2013.12.08（国土交通省山国川河川事務所）

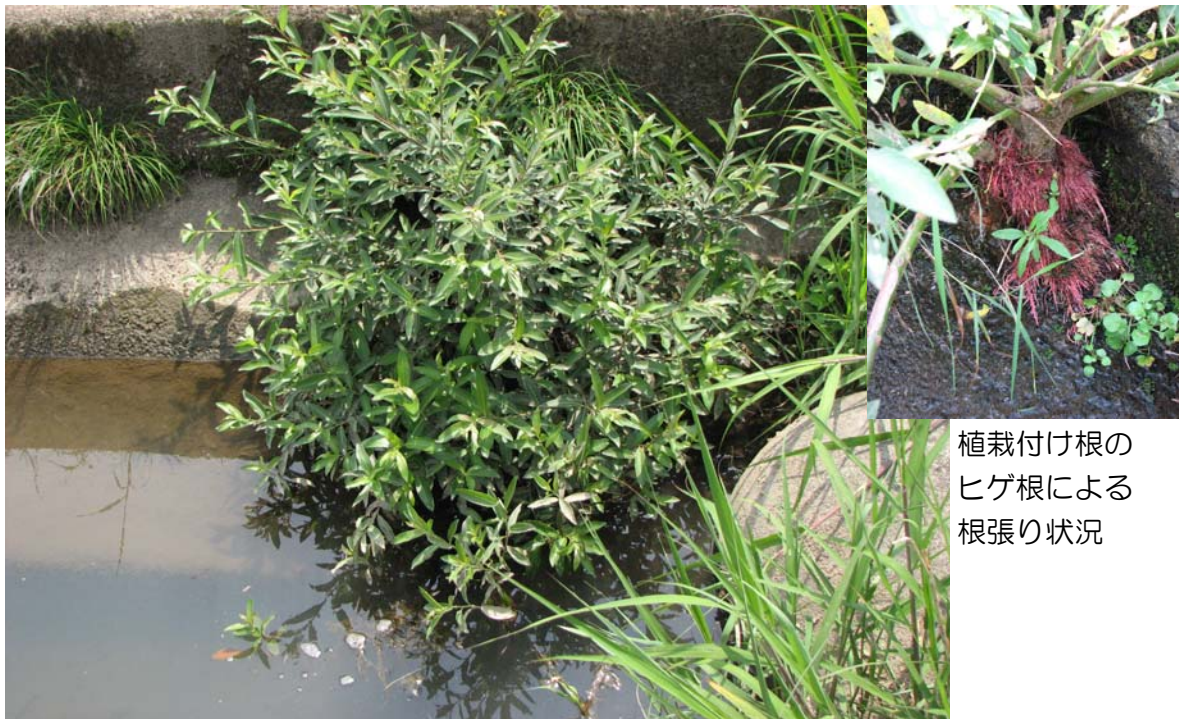
植栽付け根の
ヒゲ根による
根張り状況

写真-No.2 大野川水系平井川試験地での植付けと繁茂・根張り状況

2008.4 施工（2年経過時）撮影日：2010.05.14（大分県豊後大野土木事務所）

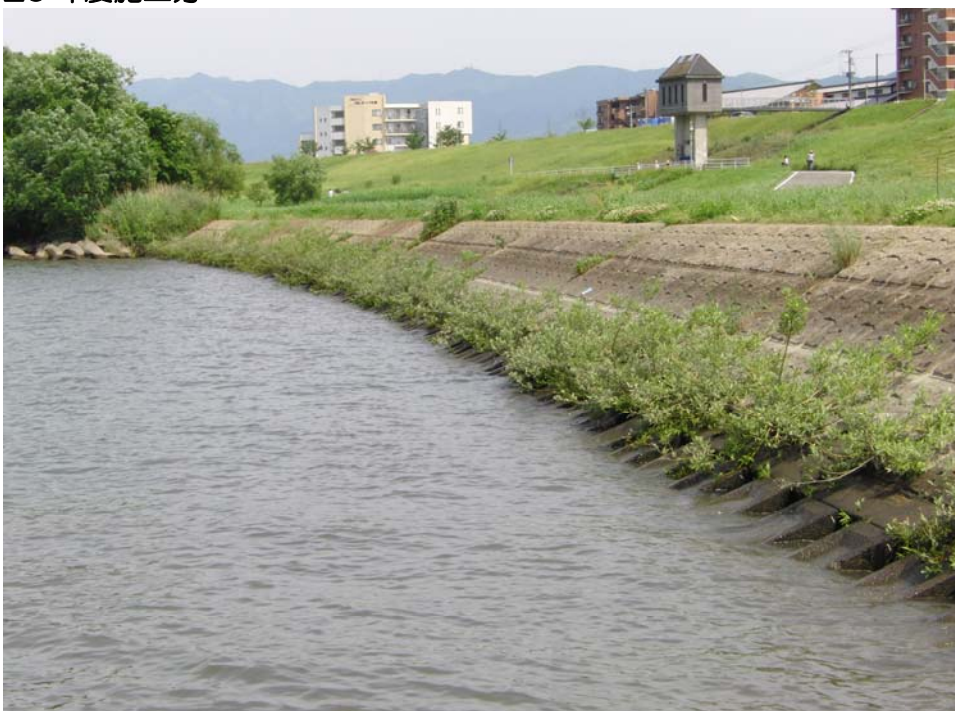
写真-No.3 筑後川 くるめウス公園周辺護岸の繁茂状況

2009.3 施工 (2 年経過) 撮影日: 2011.05.15 (国土交通省筑後川河川事務所)

注) この施工場所はその後、護岸改良工事で撤去されたため、現地にはない。

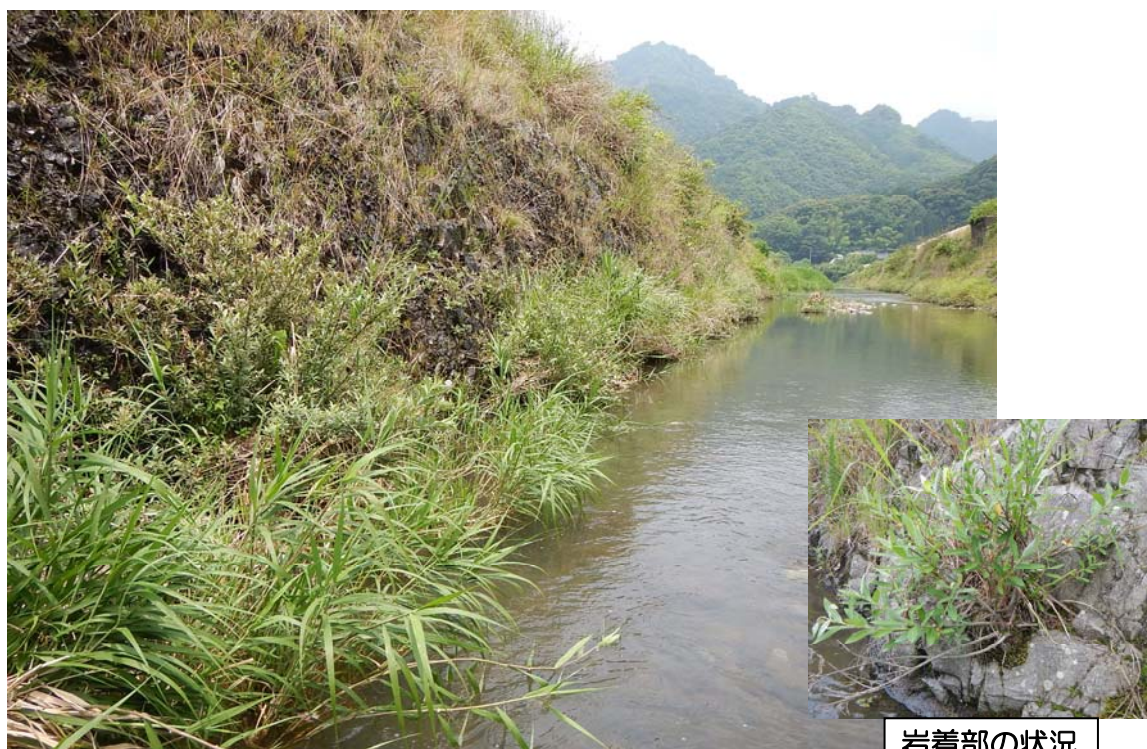
岩着部の状況

写真-No.4の1 山国川水系西谷川 軟岩のり面に対する植栽・繁茂状況

2009.3 施工 (5 年経過) 撮影日: 2014.06.09 (大分県中津土木事務所)

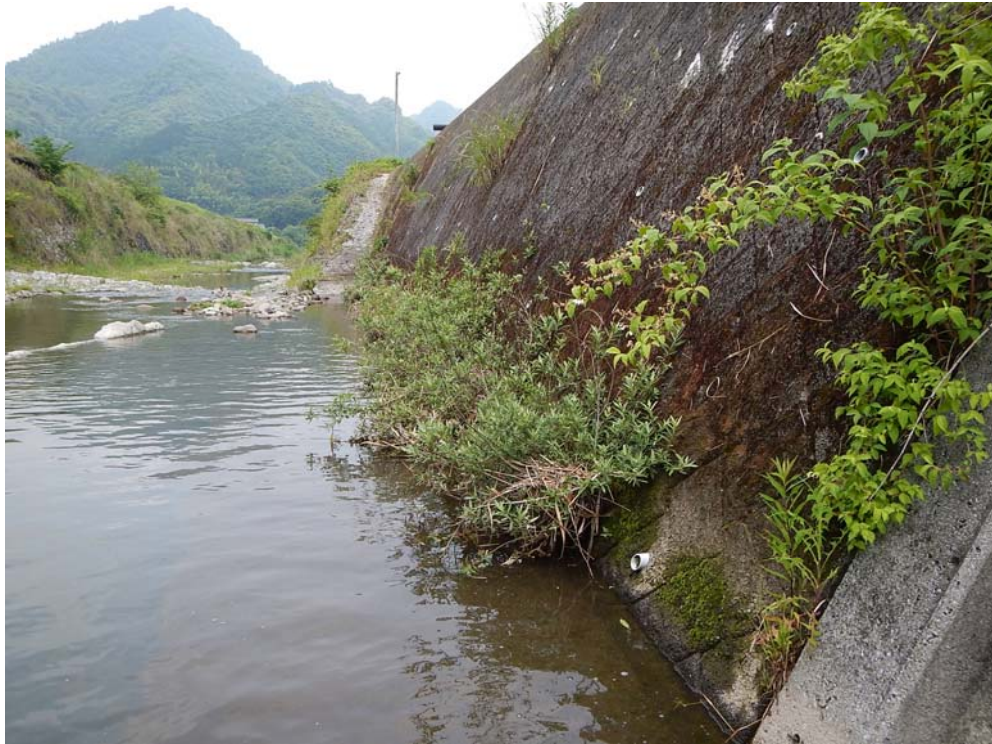
写真一No.4の2 既設護岸に対する植栽繁茂状況
2009.3 施工（5年経過）撮影日：2014.06.09（大分県中津土木事務所）

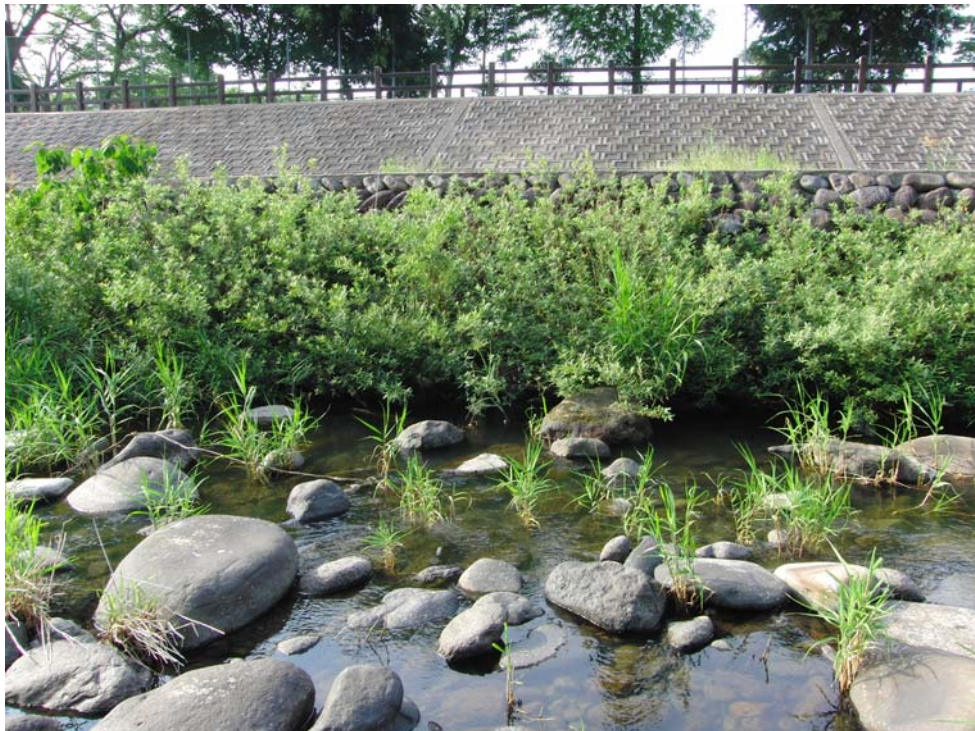
写真一No.5の1 二級河川岩岳川 玉石積護岸における繁茂状況
2009.3 施工（3年経過）撮影日：2012.05.30（福岡県豊前土木事務所）

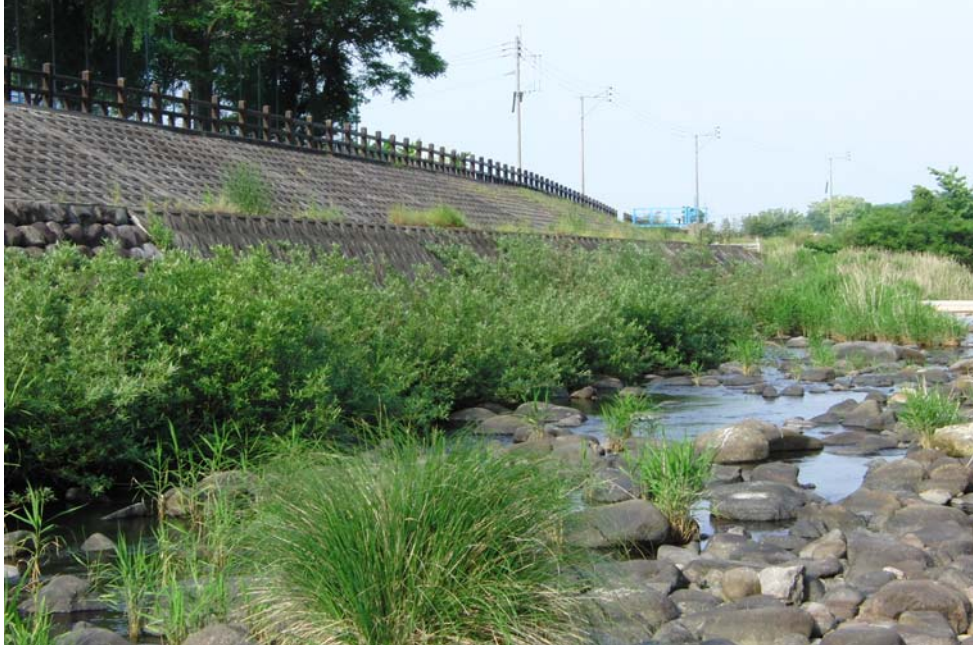
写真一No.5の2 ブロック積護岸における繁茂状況
2009.3 施工（3年経過）撮影日：2012.05.30（福岡県豊前土木事務所）

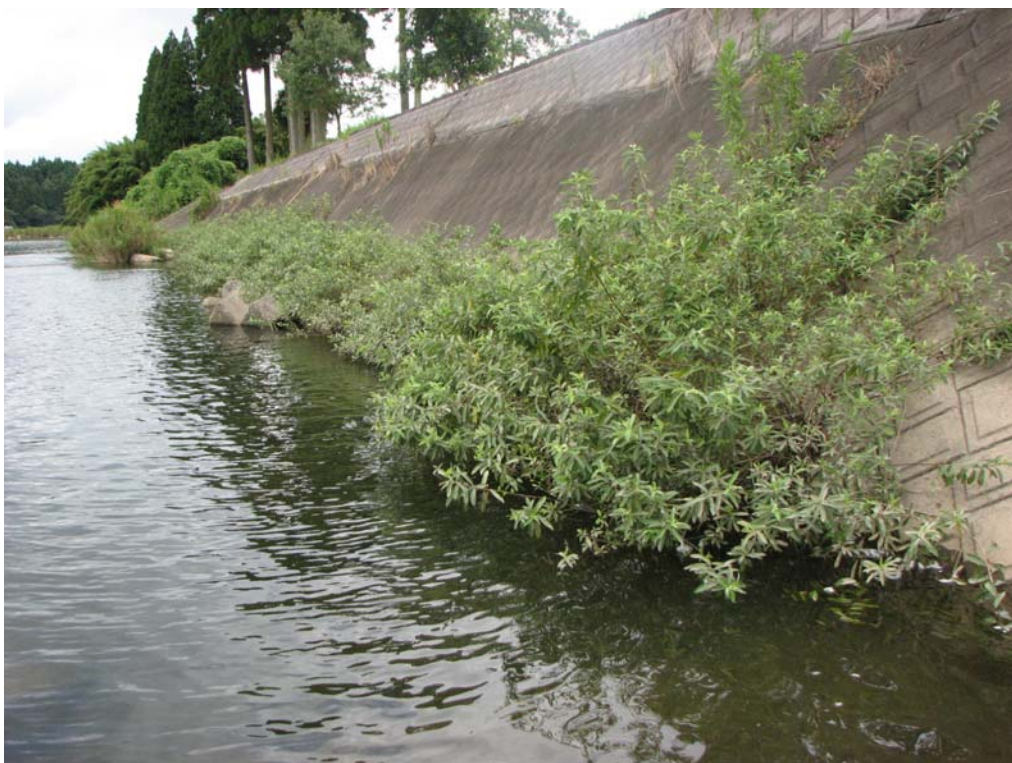
写真一No.6 の1 川内川 鶴田地区右岸側護岸の繁茂状況
2010.3 施工（3 年経過）撮影日：2013.07.22（国土交通省川内川河川事務所）

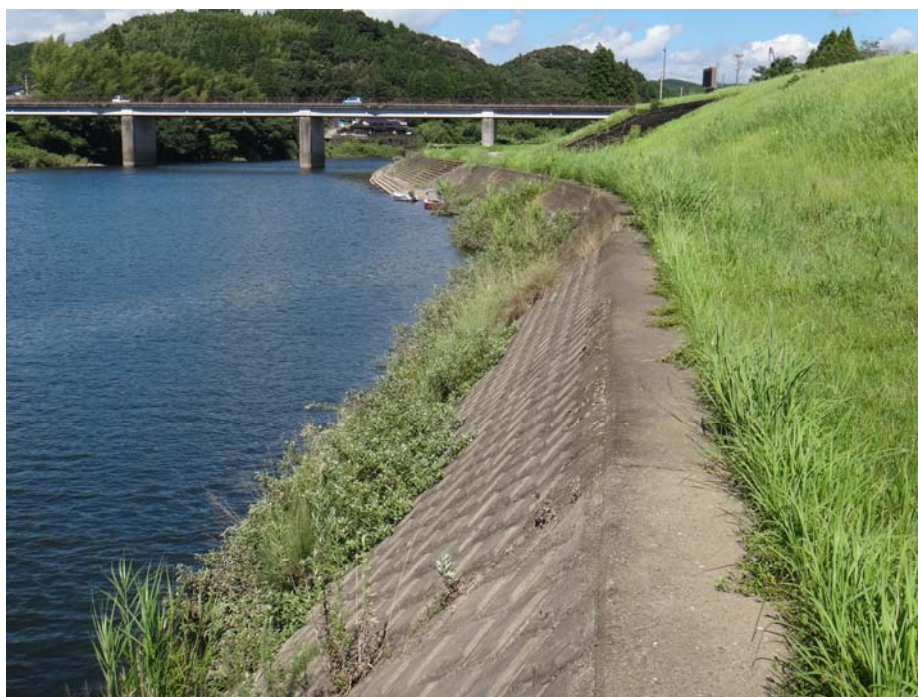
写真一No.6 の2 川内川 鶴田地区左岸側護岸の繁茂状況
2010.3 施工（3 年経過）撮影日：2013.07.22（国土交通省川内川河川事務所）

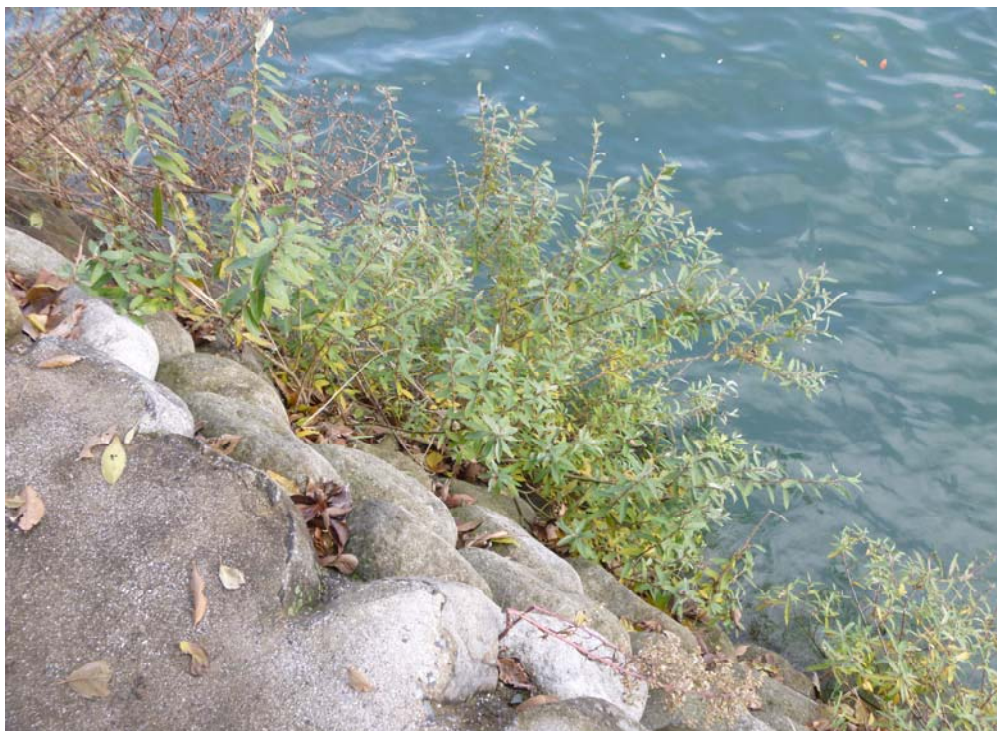
写真一No.7 山国川 下野地地区左岸側の玉石積繁茂状況
2010.3 施工（3年経過）撮影日：2013.12.08（国土交通省山国川河川事務所）

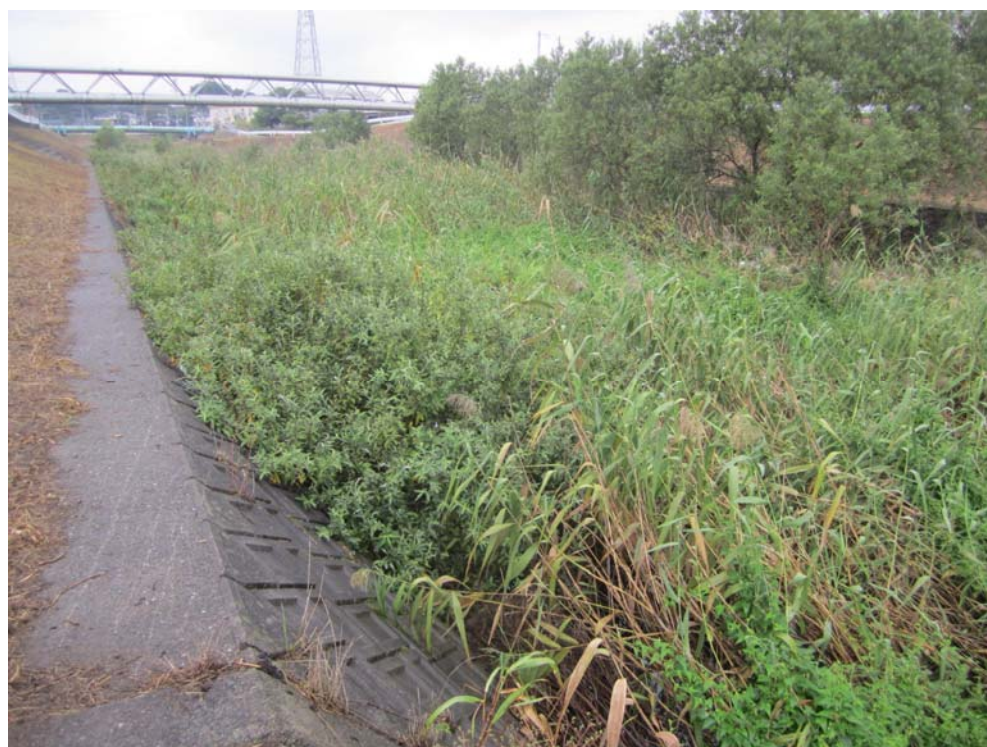
写真一No.8 遠賀川水系黒川 香月地区左岸側護岸の繁茂状況
2010.3 施工（3年経過）撮影日：2013.10.07（国土交通省遠賀川河川事務所）

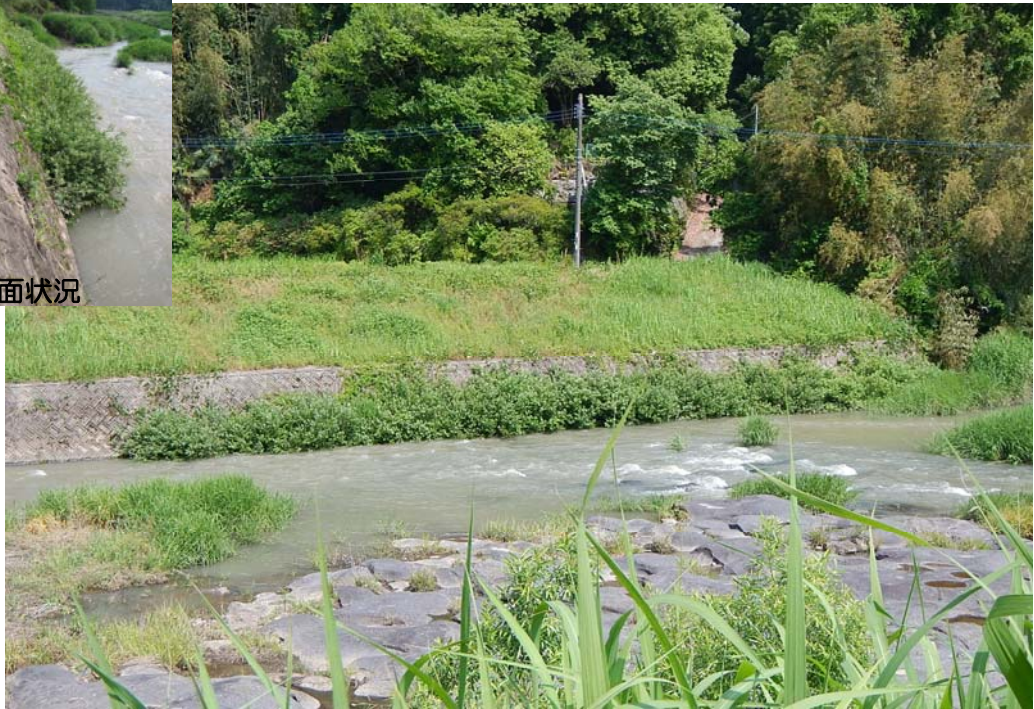
写真一No.9の1 大野川水系平井川 右岸護岸上流部の繁茂状況
2010.3 施工（4年経過） 撮影日：2014.05.21（大分県豊後大野土木事務所）

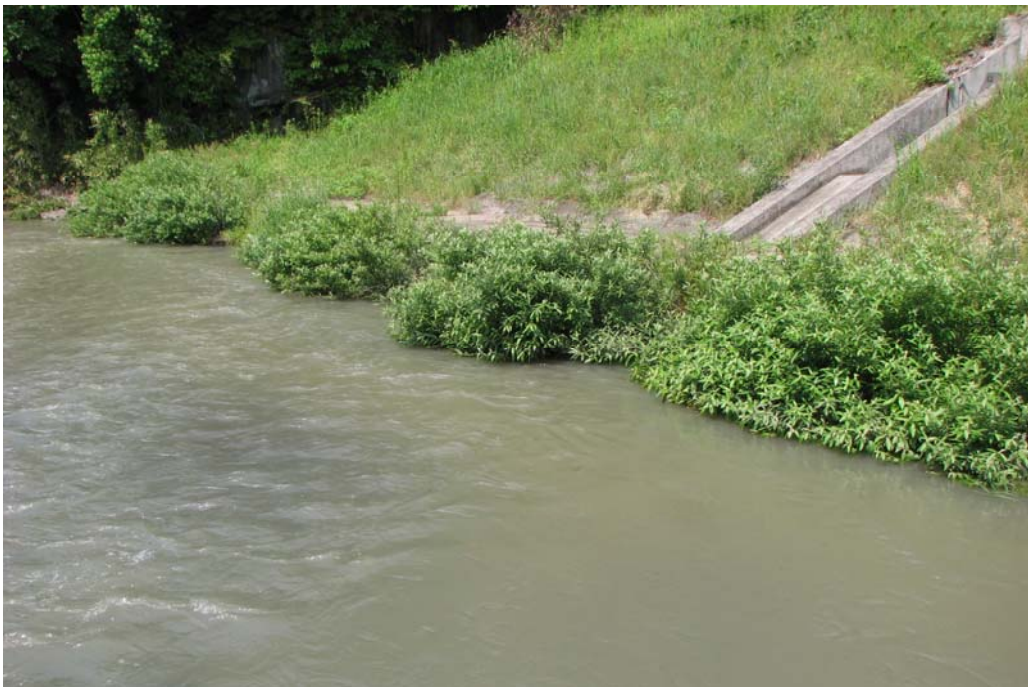
写真一No.9の2 右岸下流部の玉石護岸の繁茂状況
2010.3 施工（4年経過） 撮影日：2014.05.21（大分県豊後大野土木事務所）

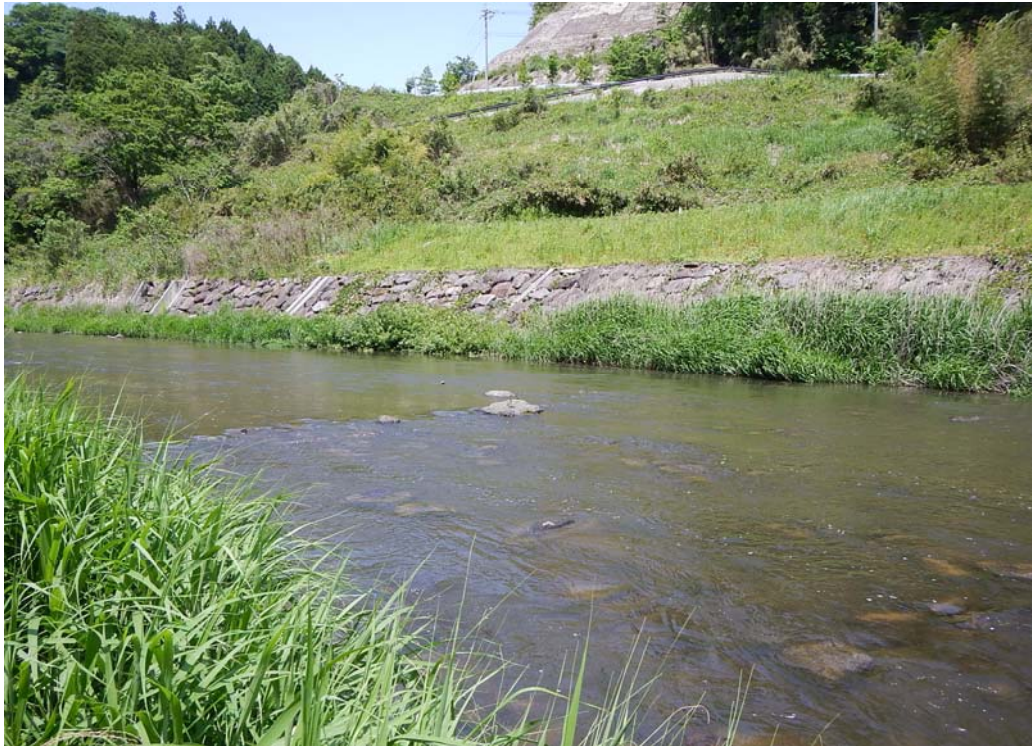
写真一No.10 大野川水系稲葉川 ダム下流左岸側の巨石護岸の繁茂状況
2010.3 施工（4年経過）撮影日：2014.05.21（大分県竹田ダム事務所）

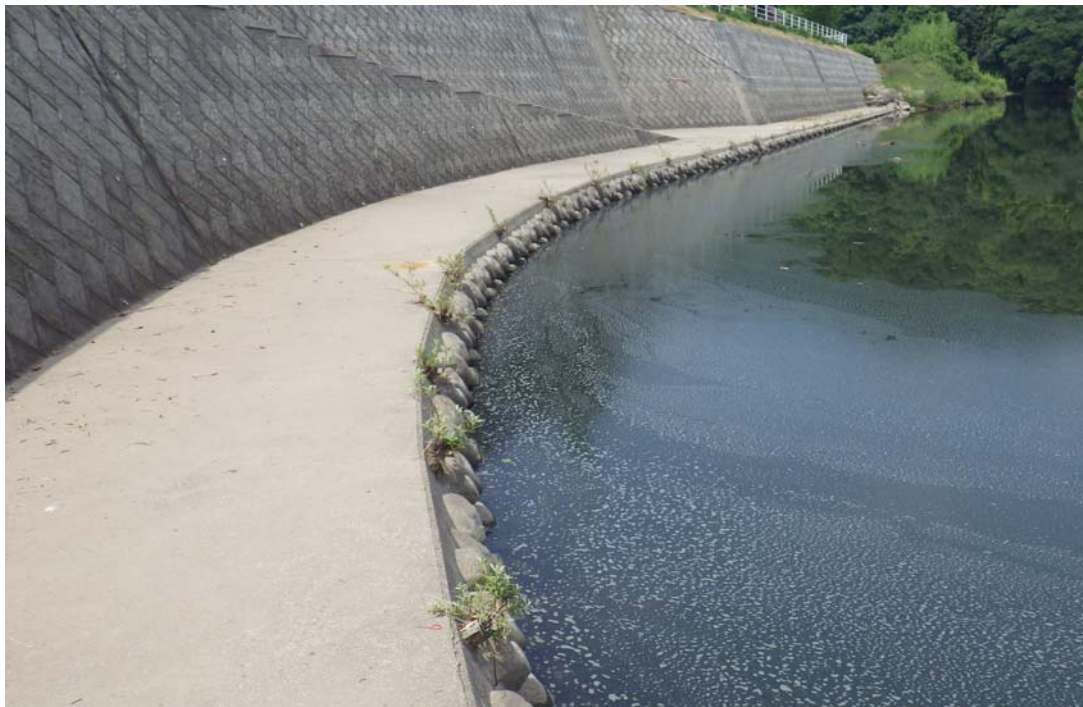
写真一No.11 二級河川桂川 小田原地区左岸側の繁茂状況
2010.3 施工（3年経過、再植栽から1年経過）撮影日：2013.08.05
（大分県豊後高田土木事務所）

注）施工直後に極度に乾燥状態が続き枯死したことから、再植栽を行った。

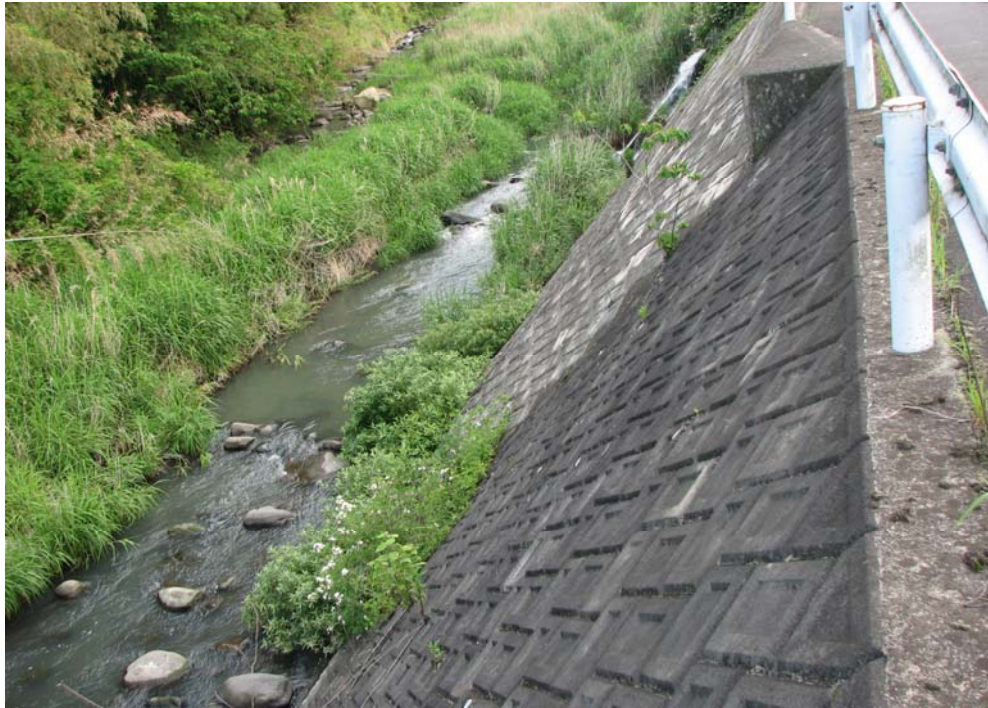
写真一No.12 大分川水系由布川（来鉢地区）左岸側の繁茂状況
2010.3 施工（3年経過）撮影日：2014.05.21（大分県由布市役所）

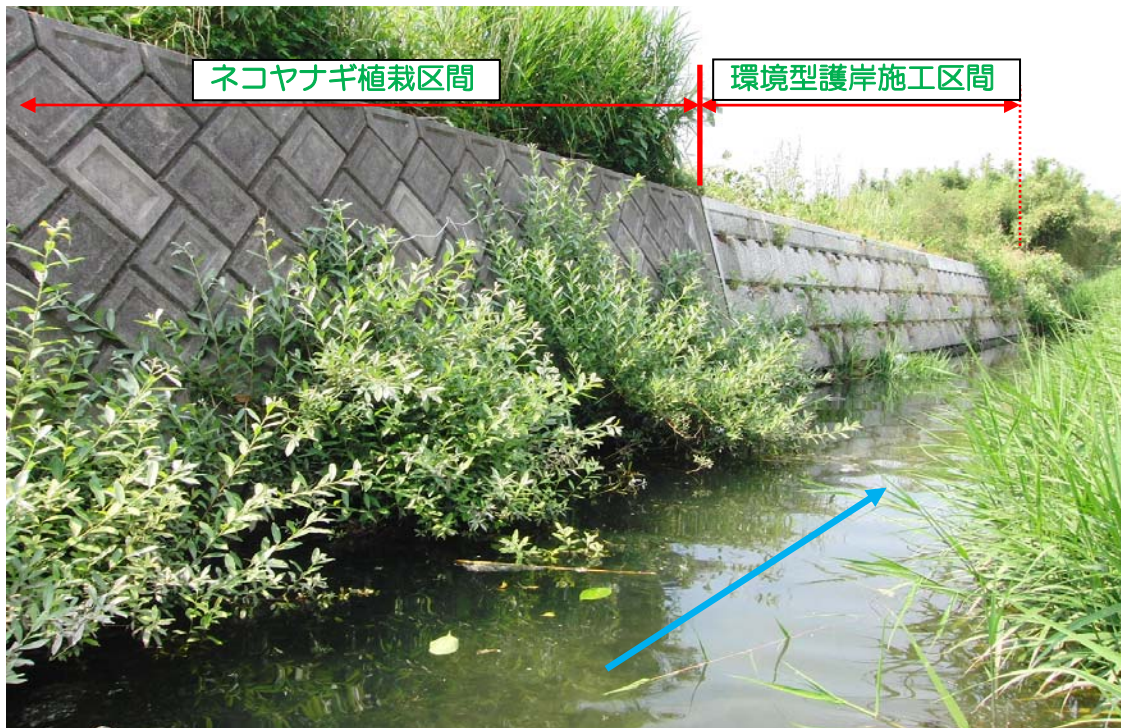
写真一No.13 二級河川二見川（八代市本町地区）左岸の試験植栽の繁茂状況
2010.2 施工（2年経過）撮影日：2012.05.28（熊本県八代振興局協力）
注）上流側は既設護岸へのネコヤナギ植栽施工区間、下流側は災害復旧による環境型緑化ブロック施工区間。エコ工法ではより早く、安価に緑化効果が得られた。（試験施工）

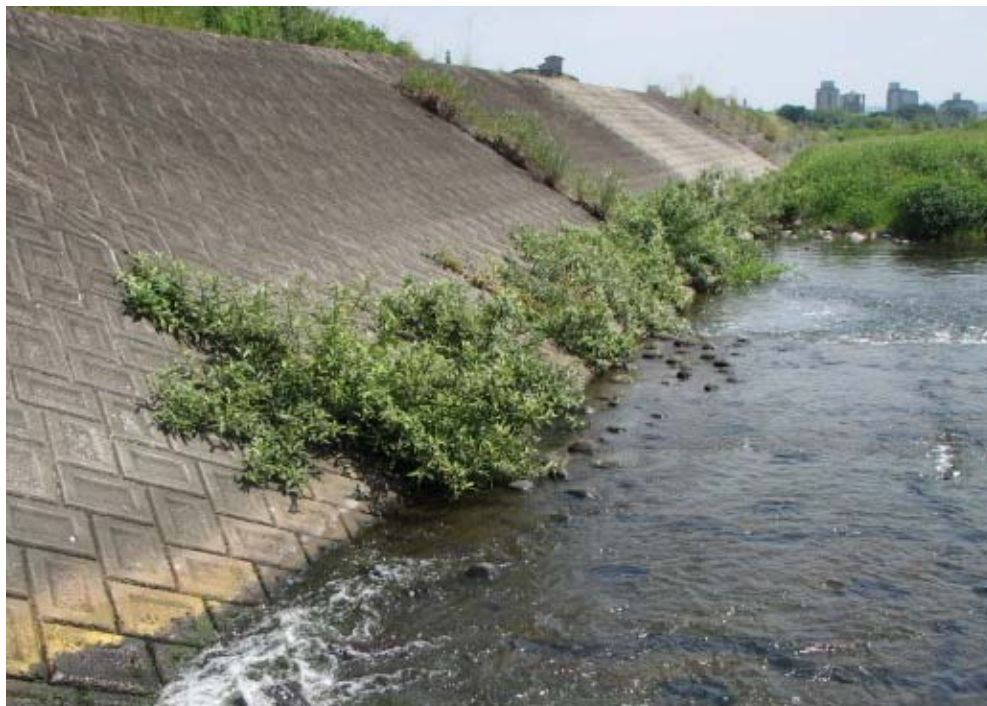
写真一No.14 大分川水系賀来川 左岸（大分川合流点）の繁茂状況
2010.5 施工（1 年経過）撮影日：2011.08.31（国土交通省大分河川国道事務所）
注）この後の洪水流や土砂堆積により大きく損傷したが、その後、回復している。

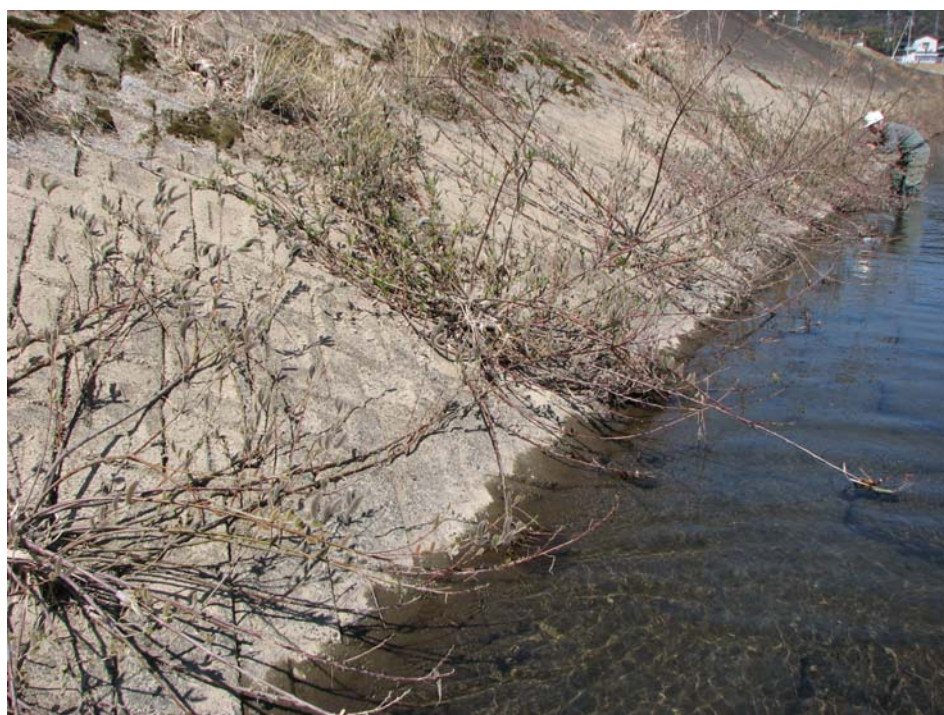
写真一No.15 五ヶ瀬川（天下地区その1） 左岸側の花穂時の状況
2011.3 施工（3 年経過）撮影日：2014.03.11（国土交通省延岡河川国道事務所）

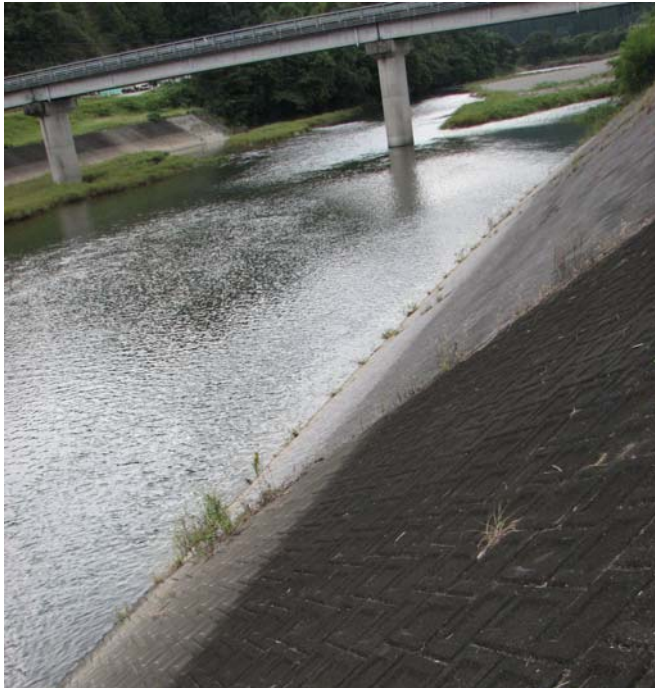
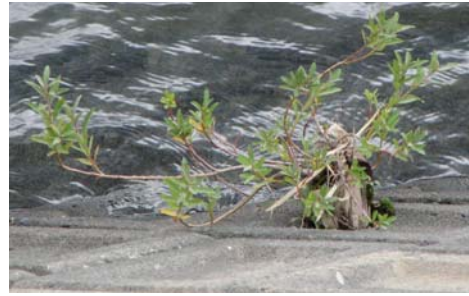
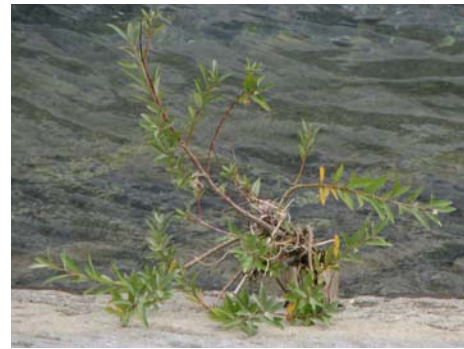
写真—No.16 番匠川 (本庄地区) 左岸側の成長状況

2011.3 施工 (2 年半経過) 撮影日: 2013.10.18 (国土交通省佐伯河川国道事務所)

注) この場所は、水衝部に近いことから数度にわたる出水の影響を受け、成長が遅い。

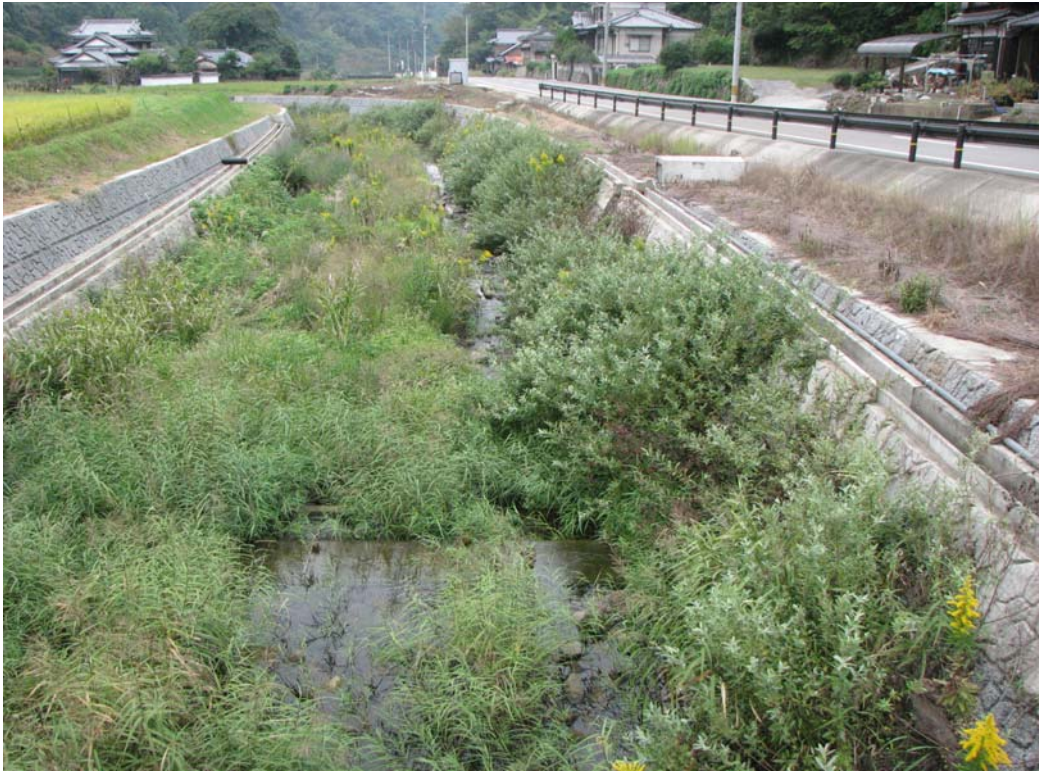
写真一No.17 の1 二級河川真玉川 右岸側護岸（ポーラス）の繁茂状況
2010.3 施工（3年経過）撮影日：2013.12.07（大分県豊後高田土木事務所）

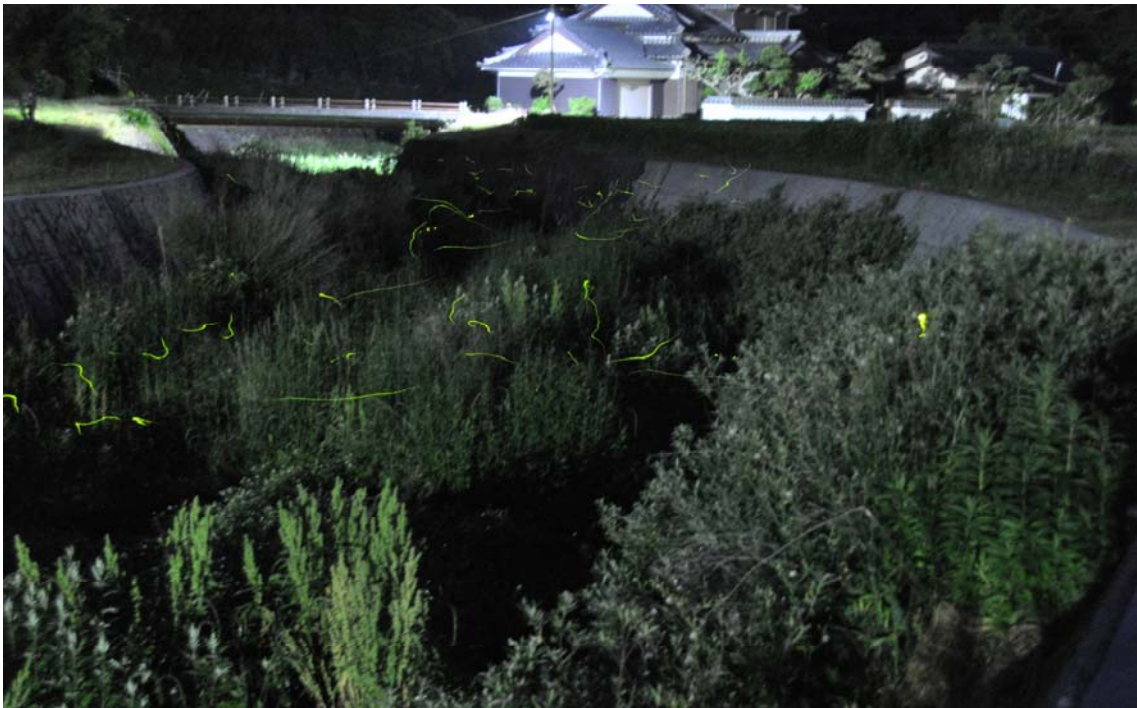
写真一No.17 の2 右岸のネコヤナギ植栽周辺を乱舞するホタル
2010.3 施工（4年経過）撮影日：2014.5.27（大分県豊後高田土木事務所）

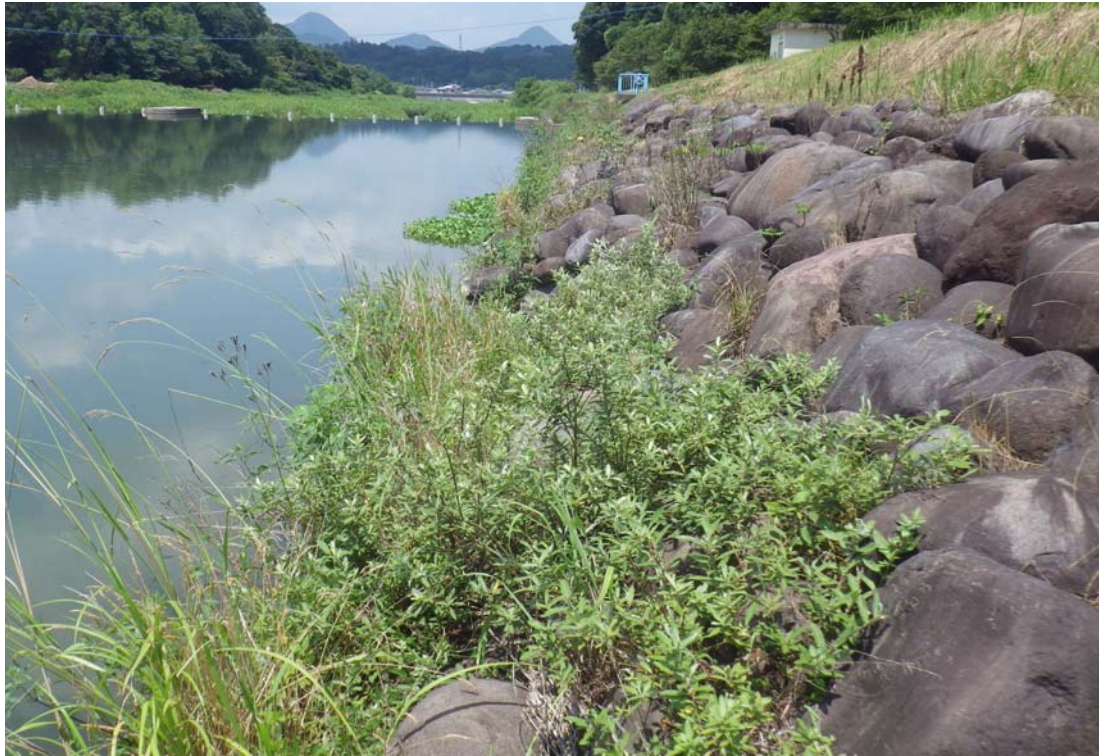
写真一No.18 駅館川水系津房川 右岸の繁茂状況
2010.4 施工（3年半経過）撮影日：2013.08.06（大分県宇佐土木事務所）

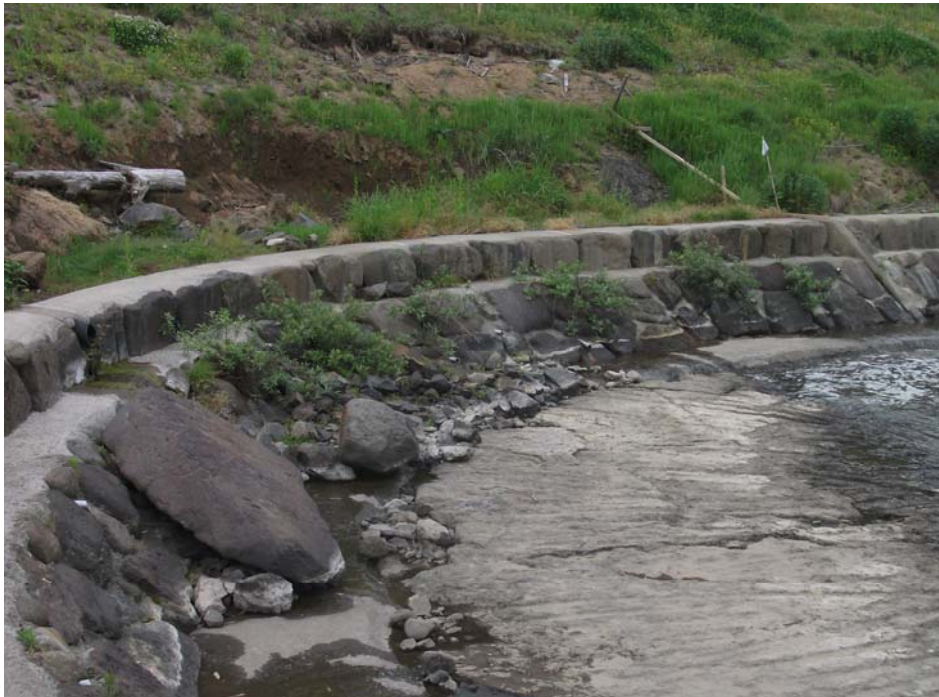
写真一No.19 の 1 稲葉川ダム上流右岸側の繁茂状況
2011.3 施工（2年経過）撮影日：2013.05.16（大分県竹田ダム事務所）
注）この場所は、その後の洪水流により被災して流失したため、再植栽を検討中。

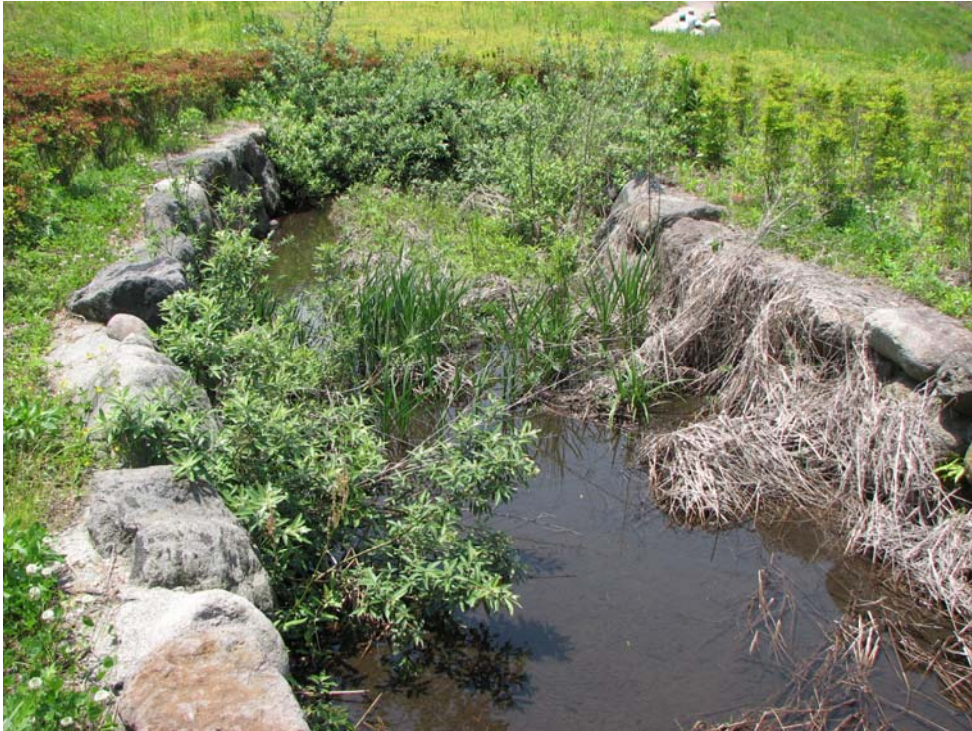
写真一No.19の2 稲葉川ダム上流ひょうたん池の繁茂状況
2011.3 施工（3年経過）撮影日：2014.05.21（大分県竹田ダム事務所）

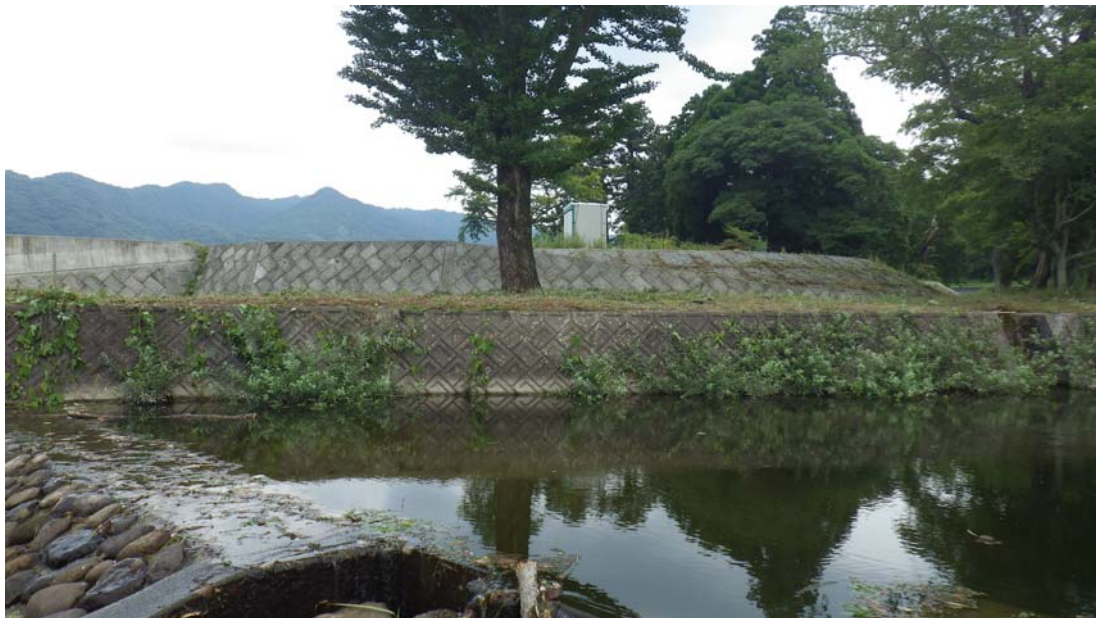
写真一No.20 二級河川桂川（田染真中地区）右岸側の繁茂状況
2011.3 施工（2年経過）撮影日：2013.08.05（大分県豊後高田土木事務所）

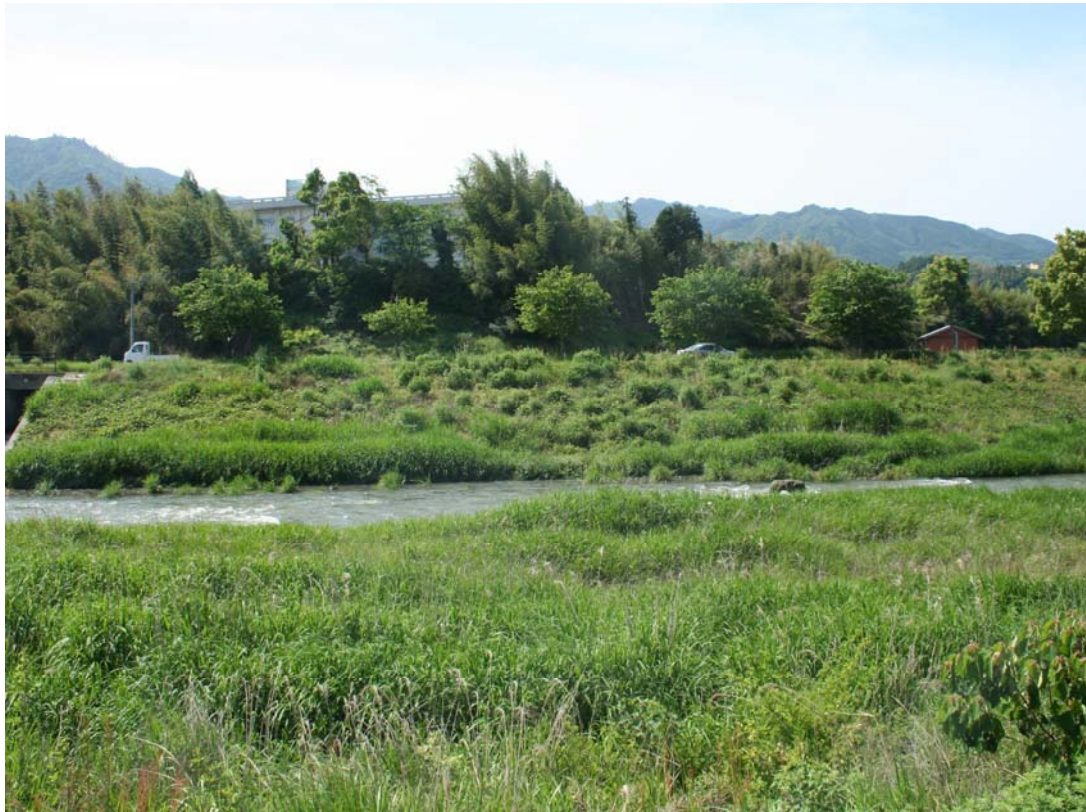
写真一No.21 の1 大分川水系七瀬川 野津原地区右岸側の繁茂状況
2011.4 施工（3年経過） 撮影日：2014.05.21（大分県大分土木事務所）
注）この場所は植栽周辺にツルヨシが繁茂している。

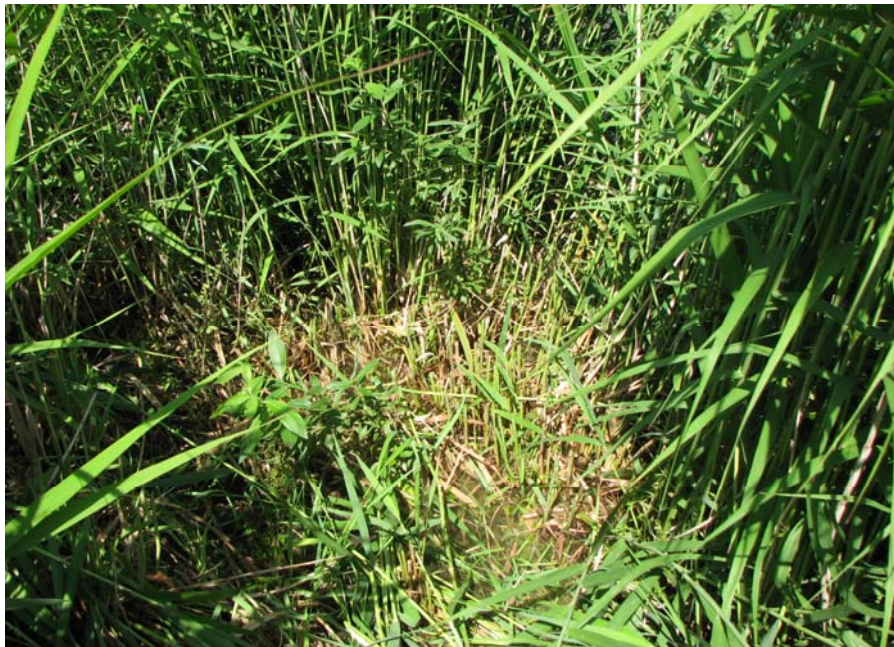
写真一No.21 の2 七瀬川野津原地区のツルヨシの中の植栽状況
撮影日：2014.05.21（大分県大分土木事務所）
注）長期間囲まれると日照不足で成長不良となるが、枯れることなく共生する。

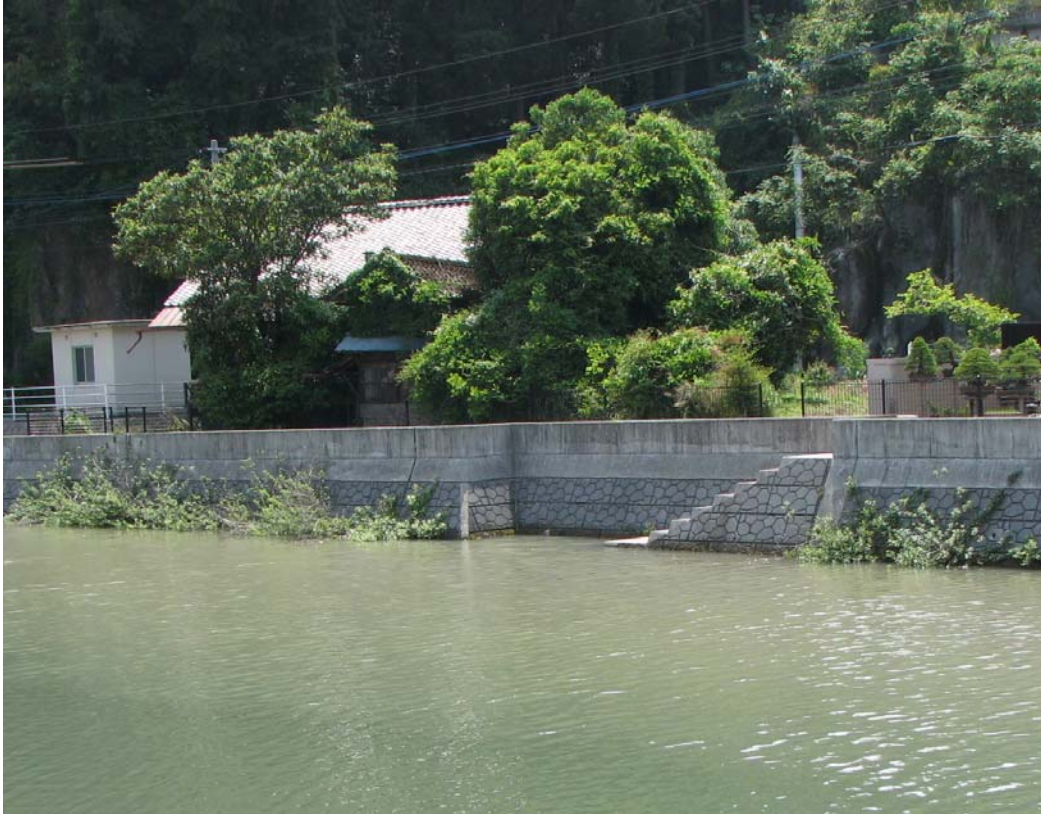
写真一No.22 大野川水系酒井寺川 右岸側の繁茂状況
2011.2 施工（3年経過）撮影日：2014.05.21（大分県豊後大野土木事務所）

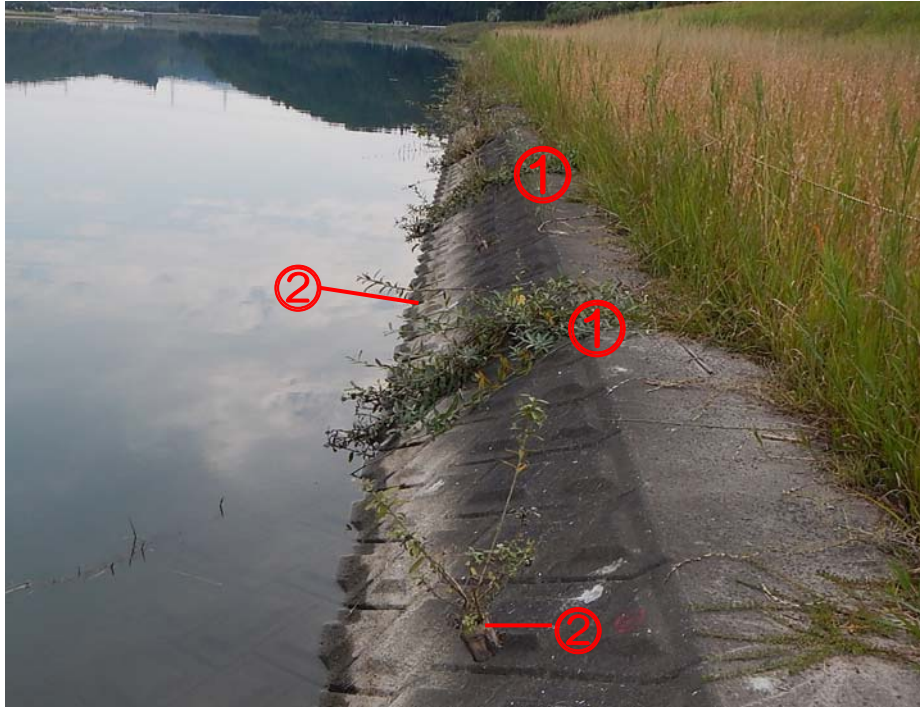
写真一No.23 川内川 湯之尾地区左岸 低水護岸の繁茂状況

①2012.3 施工 (1 年半経過) ②2013.3 施工 (半年経過)

撮影日：2013.11.06 (国土交通省川内川河川事務所)
