平成 19 年度試験施工

写真-No.1 山国川水系山移川 耶馬溪ダム上流試験地での繁茂状況

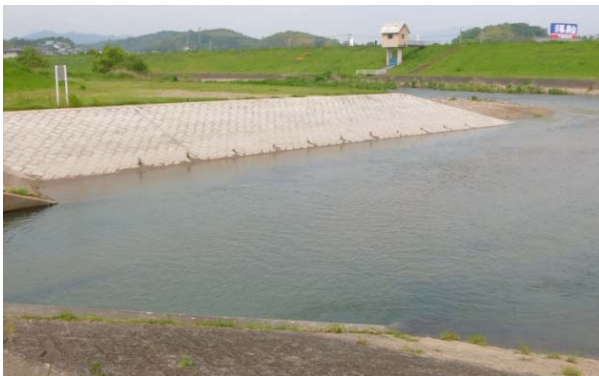
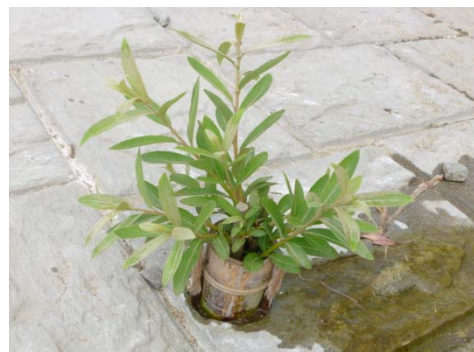
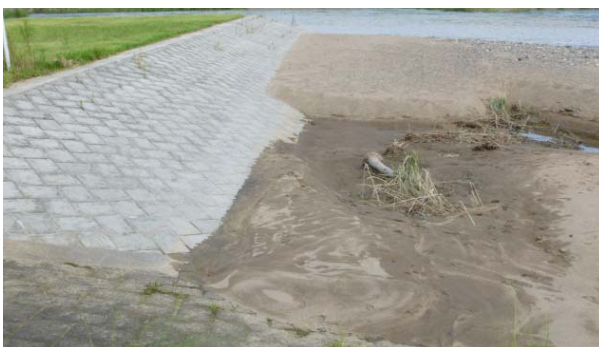
写真一No.24

植栽後の萌芽時の状況：2012.05.06

初期の枝葉状況 (3ヶ月目)

出水後の流砂堆積の状況

大分川水系七瀬川 植栽経過状況

注) 出水による流砂堆積のため植栽が完全に埋設し、枯死した。

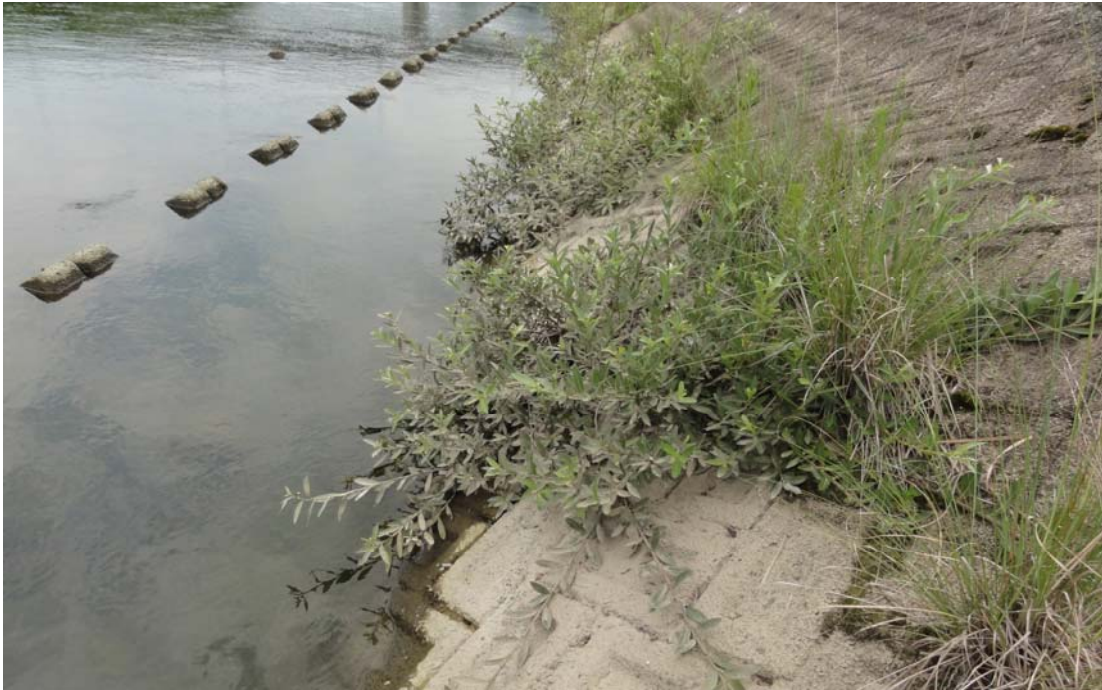
写真一No.25 五ヶ瀬川 (天下地区) 左岸側の成長状況
2011.3 施工 (2年経過) 撮影日: 2013.06.18 (国土交通省延岡河川国道事務所)

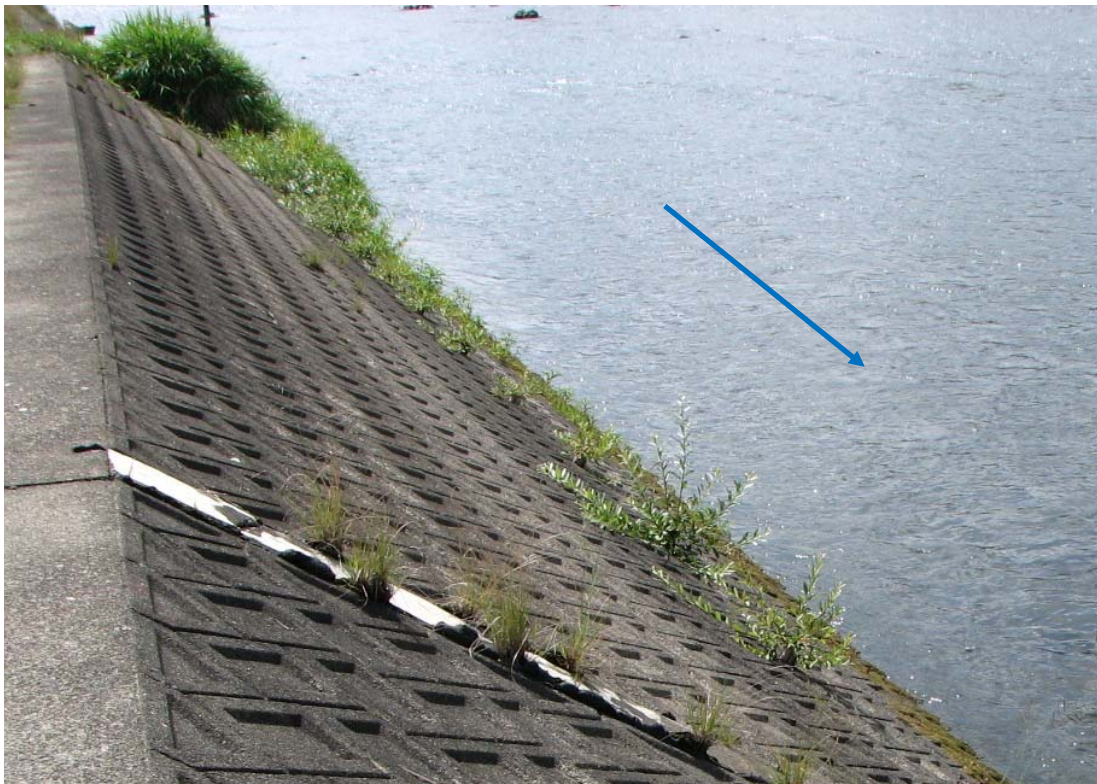
写真一No.26 球磨川 人吉市内右岸側護岸の成長状況
2011.2 施工 (2年経過) 撮影日: 2013.05.20 (国土交通省八代河川国道事務所)

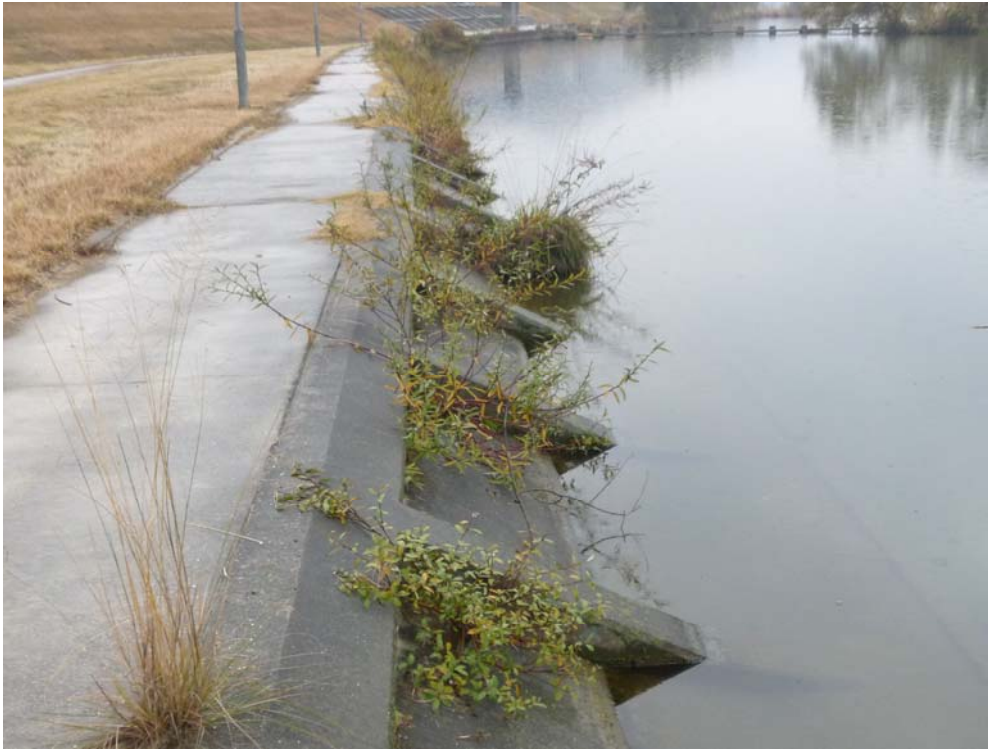
写真一No.27 芦田川 河口堰上流右岸側の成長状況
2012.3 施工（1年経過）撮影日：2013.11.27（国土交通省福山河川国道事務所）

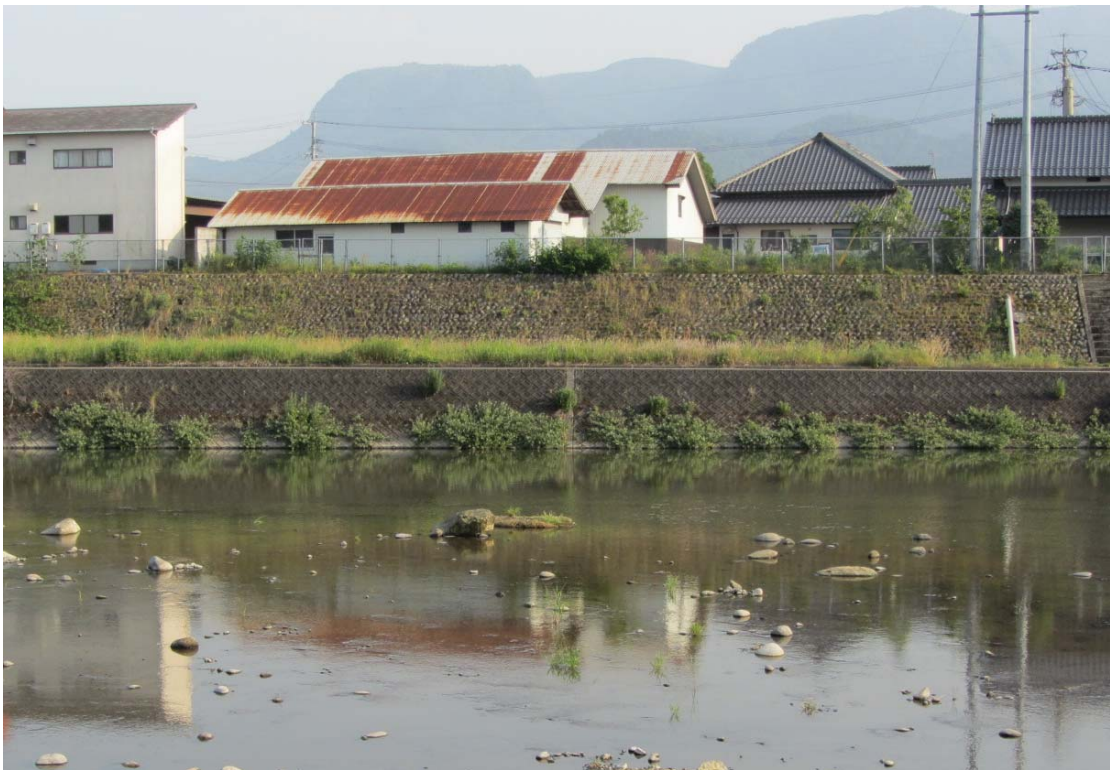
写真一No.28 筑後川水系玖珠川 協心橋上流左岸側の繁茂状況
2012.3 施工（2年経過）撮影日：2014.05.30（大分県玖珠土木事務所）

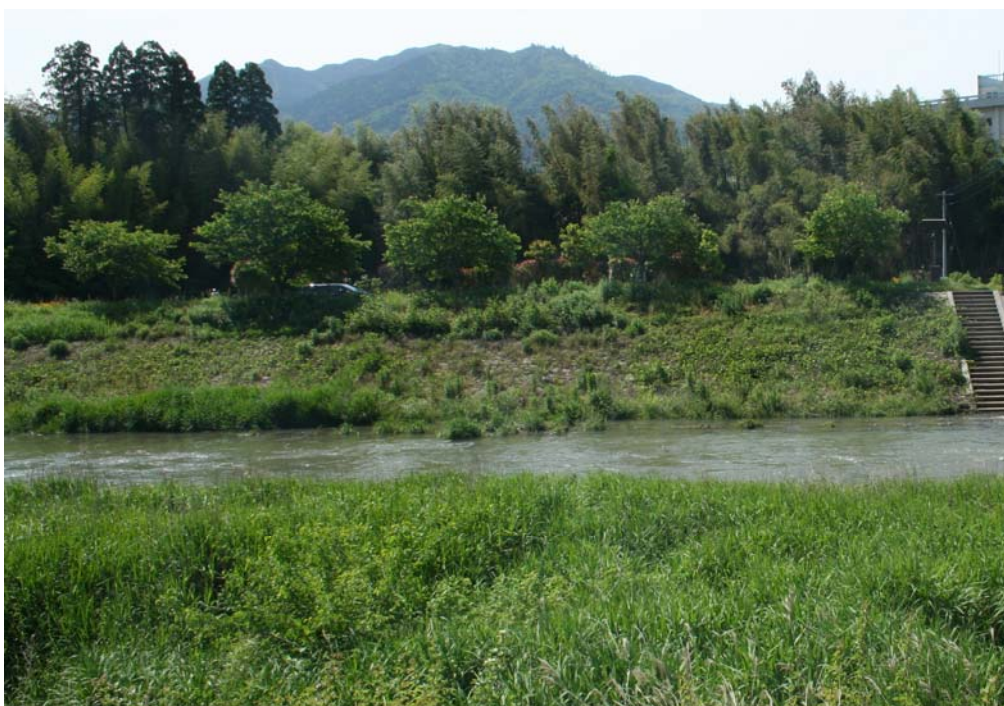
写真No.29 大分川水系七瀬川（野津原地区）右岸の繁茂状況
2012.6 施工（2年経過）撮影日：2014.05.21（大分県大分土木事務所）

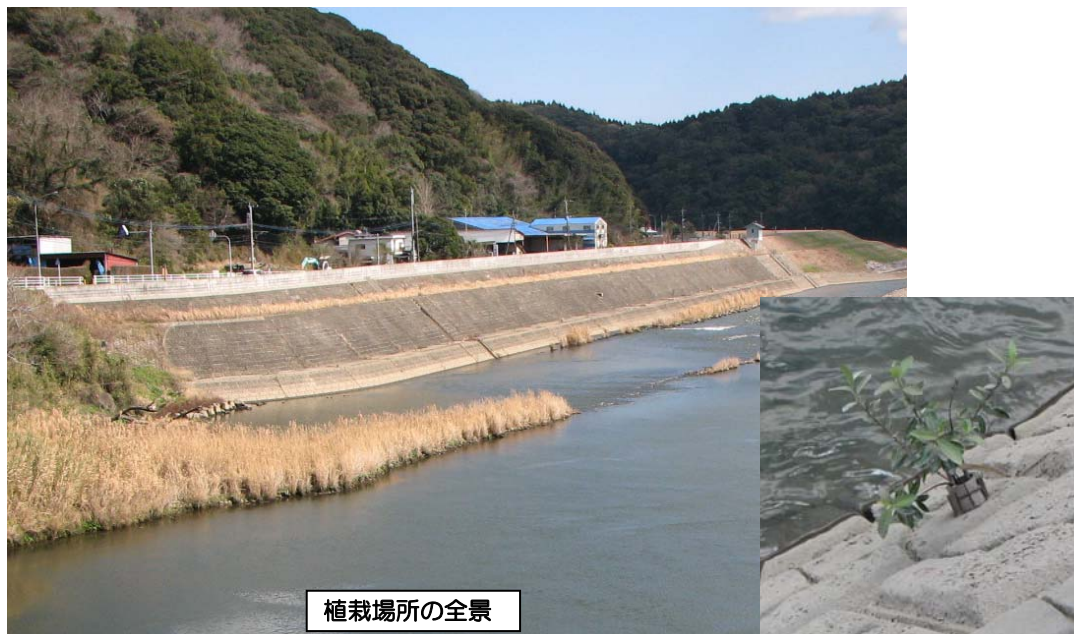
植栽場所の全景

写真—No.30 大淀川 日高地区の左岸側の植栽場所と新枝葉の状況
2013.2 施工（半年経過） 撮影日：2013.09.13（国土交通省宮崎河川国道事務所）

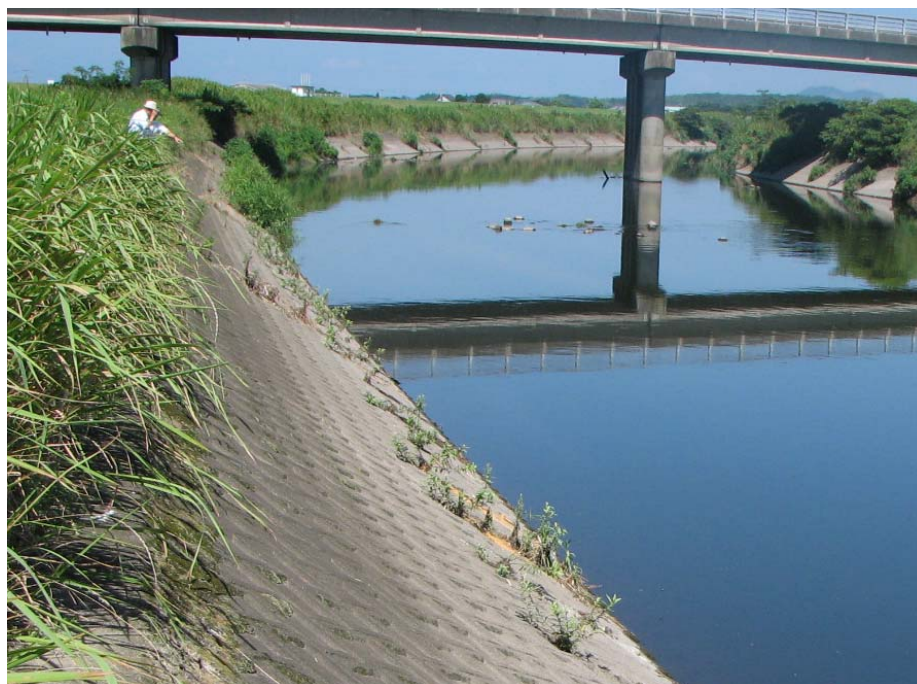
写真—No.31 肝属川 宮下地区の左岸側の成長状況
2013.3 施工（五か月経過）
撮影日：2013.07.17（国土交通省大隅河川国道事務所）

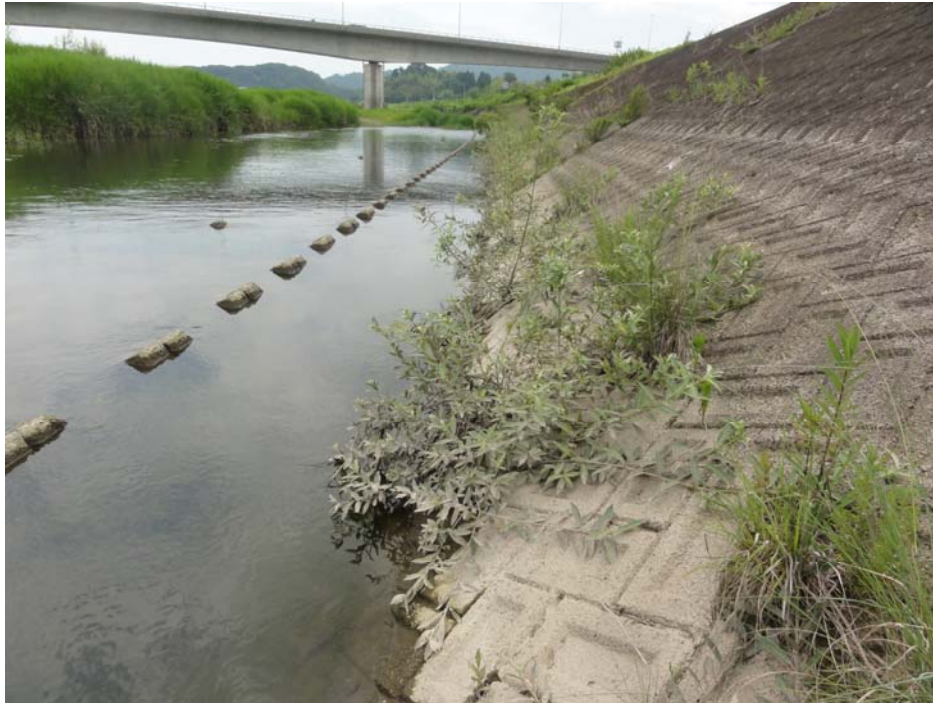
写真一No.32 五ヶ瀬川（天下地区）左岸側の成長状況
2013.3 施工（3 か月経過） 撮影日：2013.06.18（国土交通省延岡河川国道事務所）

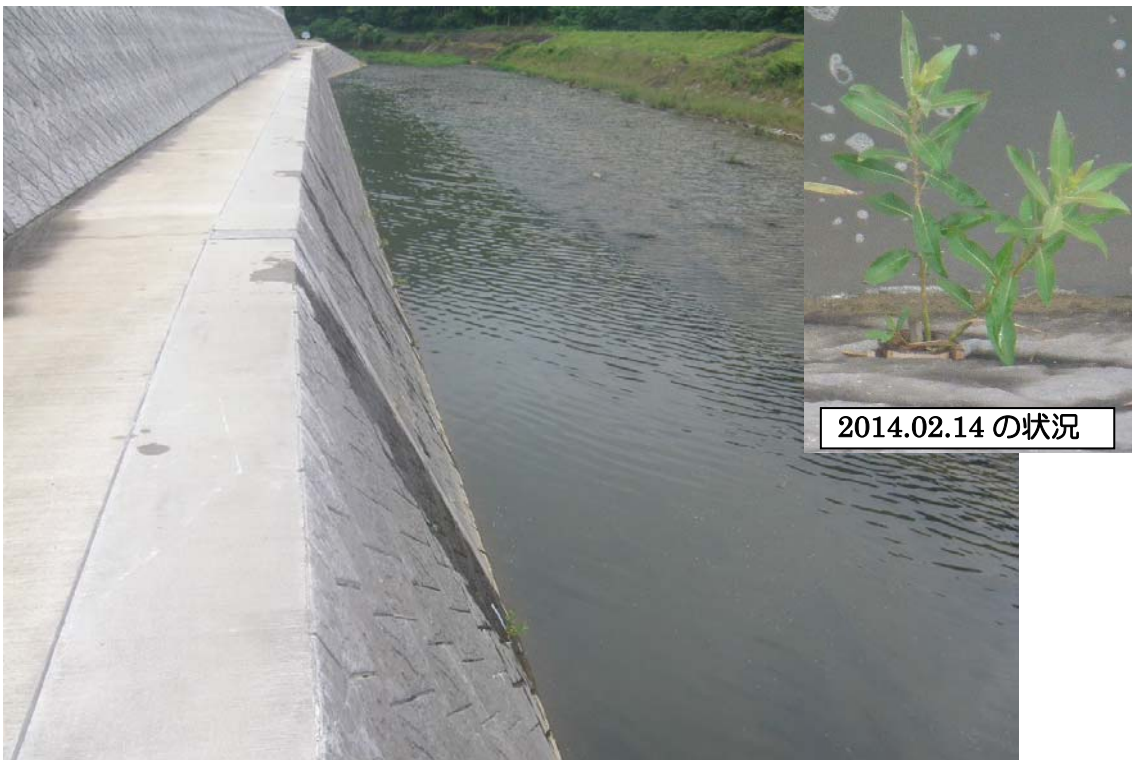
写真一No.33 の1 松浦川水系徳須恵川 行合野地区左岸の植栽場所と再植栽直後
2013.3 施工（1 年経過） 撮影日：2014.02.14（国土交通省武雄河川事務所）
注）背面水の不足と出水の損傷などにより枯死したため、2014 年 3 月再植栽を行った。現在、経過観察中。

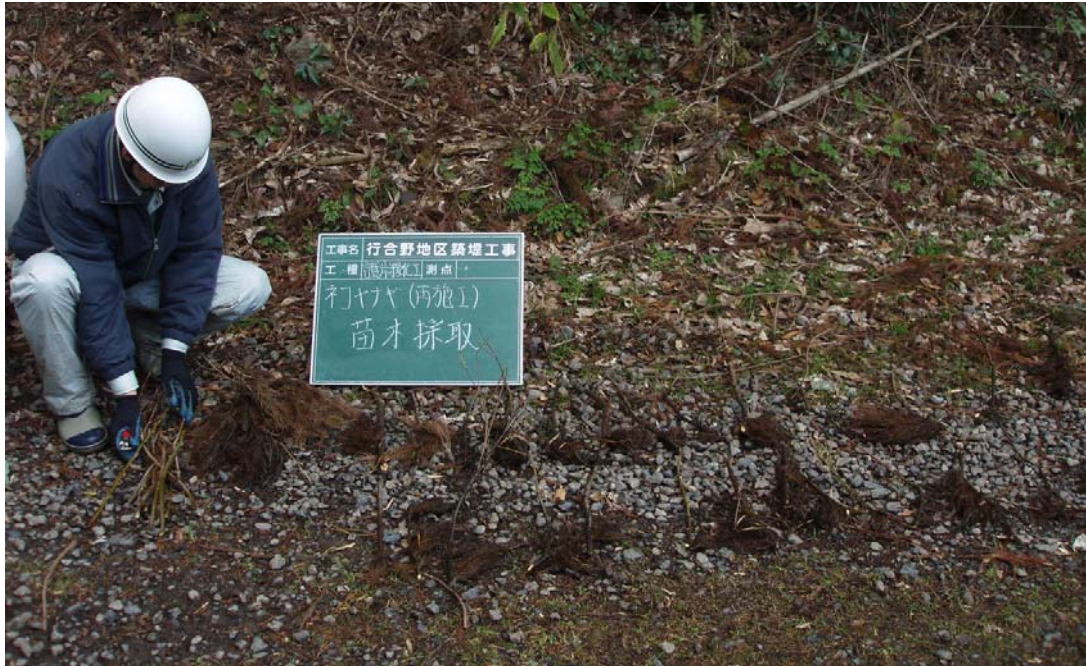
写真一No.33 の2 徳須恵川行合野地区左岸の再植栽に用いた根付きの挿穂
撮影日：2014.01.21 採穂（国土交通省武雄河川事務所）

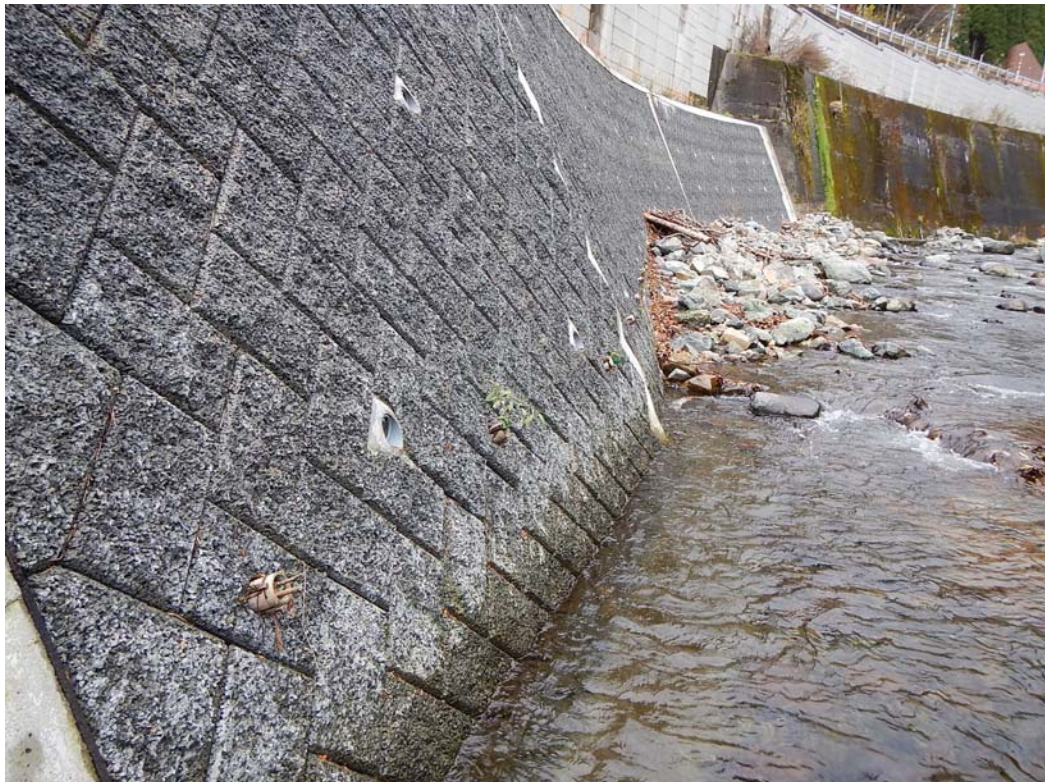
写真一No.34 揖保川 山崎地区の右岸側の植栽状況
2013.3 施工（半年経過）撮影日：2013.11.28（国土交通省姫路河川国道事務所）
注）水衝部に位置するため、洪水の都度に枝葉が損傷し成長不良となり、一部枯死がみられる。（写真奥、水制工も損傷している）。

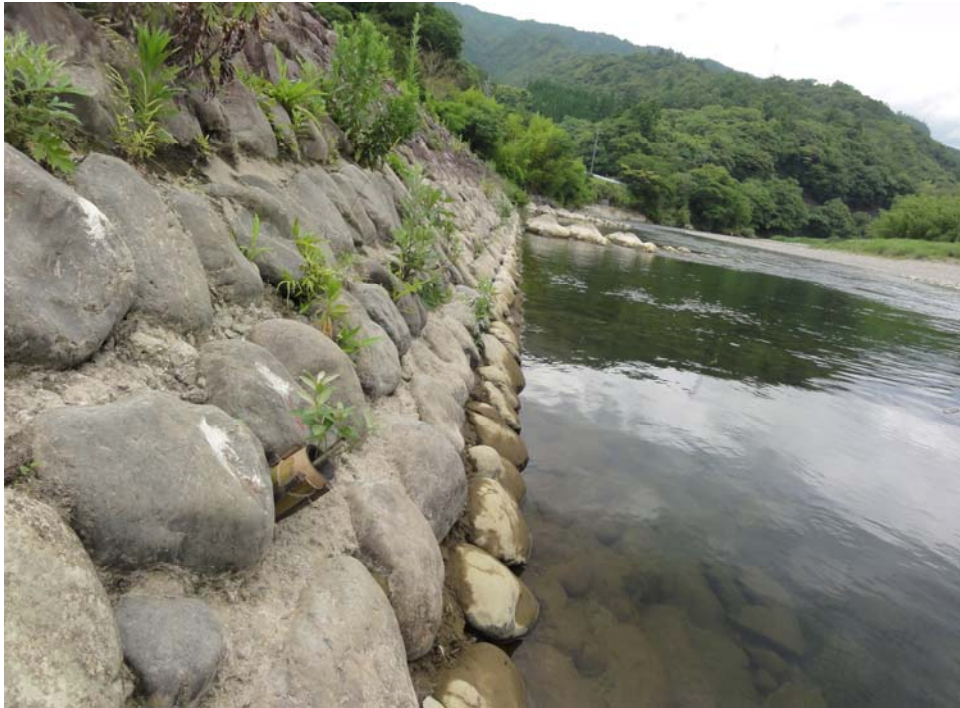
写真一No.35の1 五ヶ瀬川水系祝子川（ほうりがわ）

大野地区の右岸側試験植栽

2013.3 施工（3 か月経過） 撮影日：2013.06.18（宮崎県延岡土木事務所）

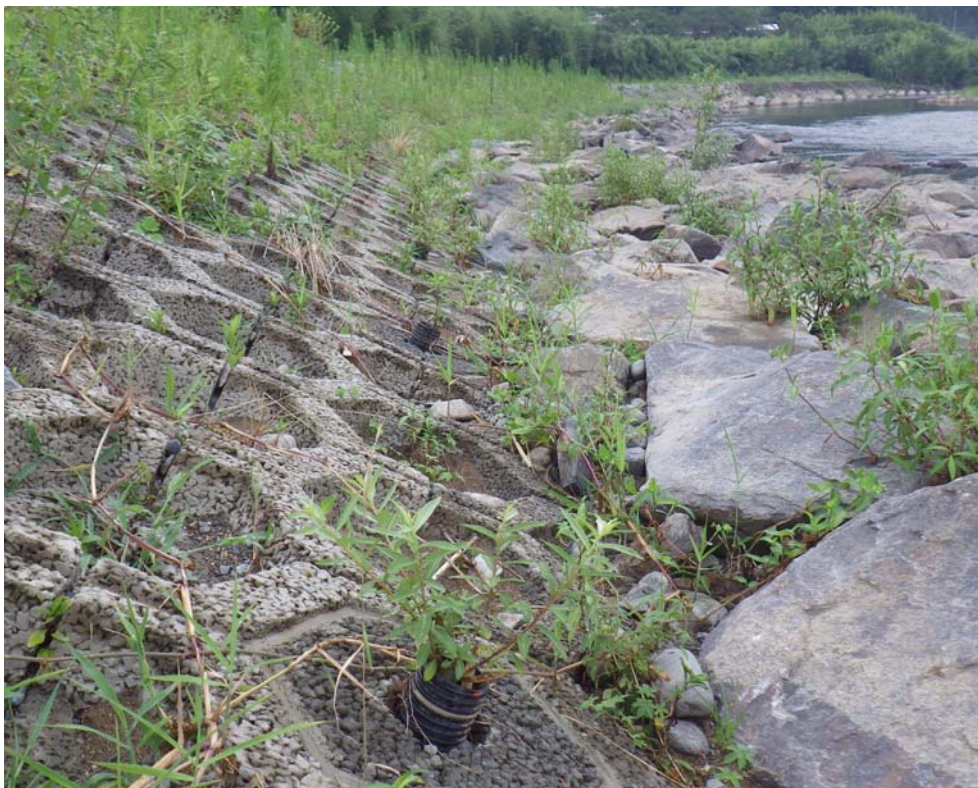
写真一No.35の2 五ヶ瀬川支流祝子川大野地区の試験植栽

撮影日：2013.07.29（宮崎県延岡土木事務所）

注）NPO 法人リバーパル五ヶ瀬川流域ネットワーク主催 小学生の植栽区間

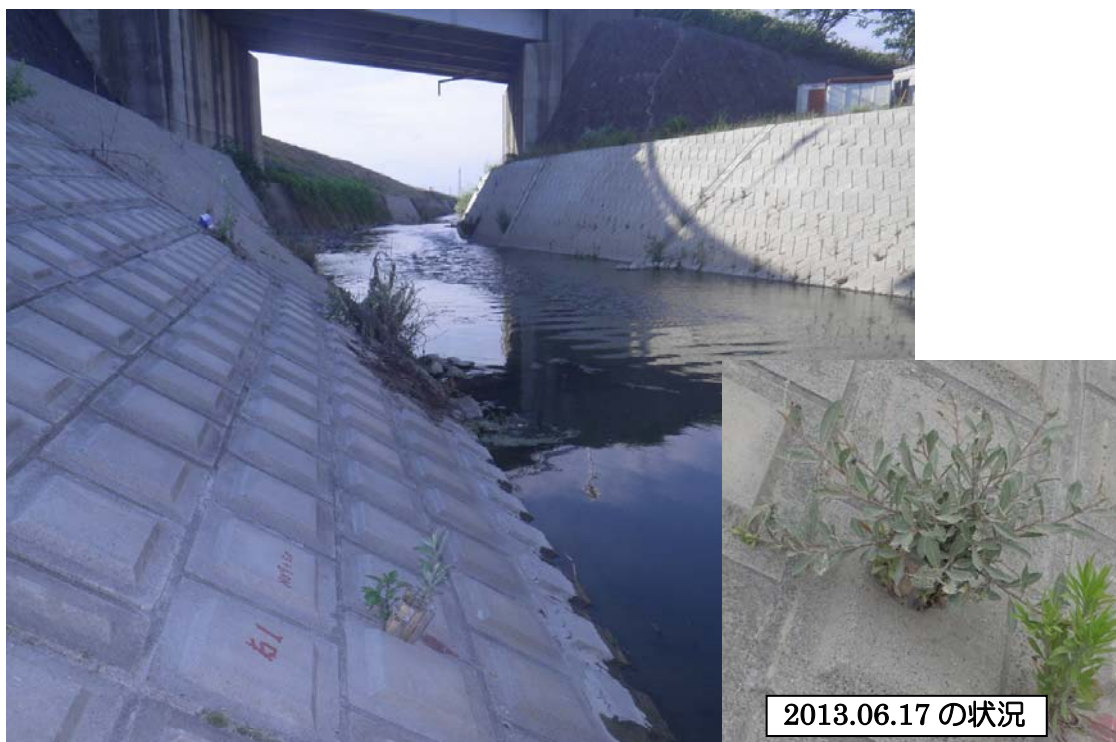
写真一No.36 富士川水系八系川 試験植栽
2013.2 施工（3 か月経過）（山梨県中北建設事務所）

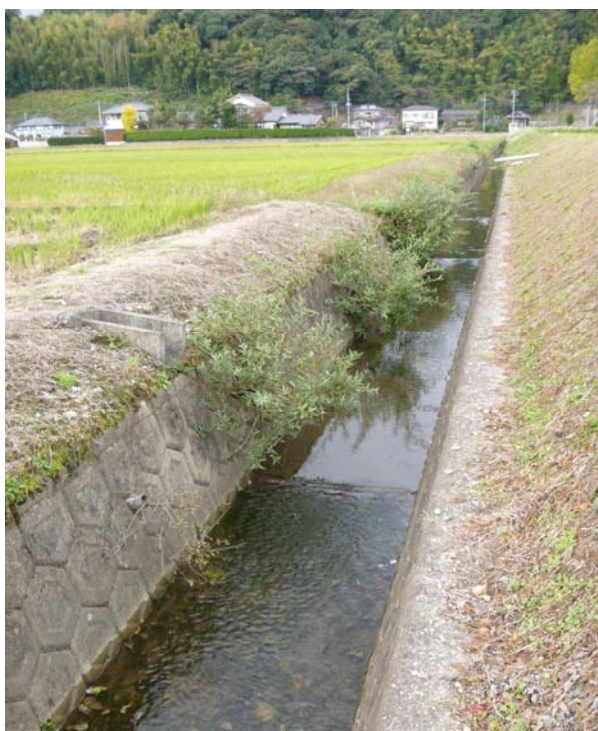
写真一No.37 巖木町広瀬地区のホタル水路
試験植栽

2013.3 施工（半年経過） 撮影日：2013.11.18

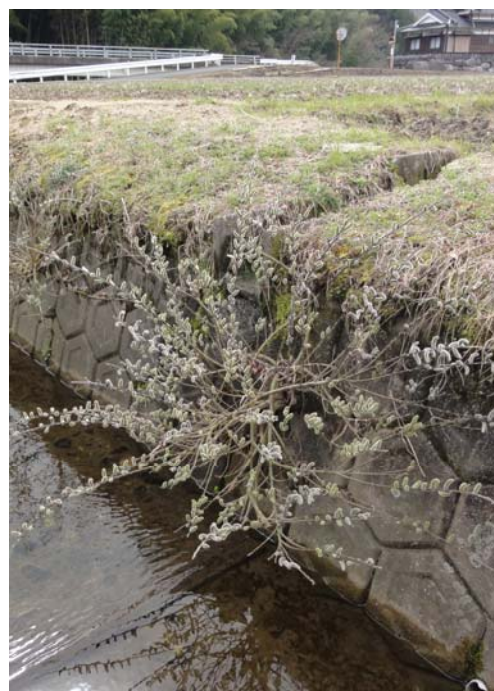
水路植栽の花穂の状況
2013.3 施工（1 年経過）
撮影日：2014.03.02

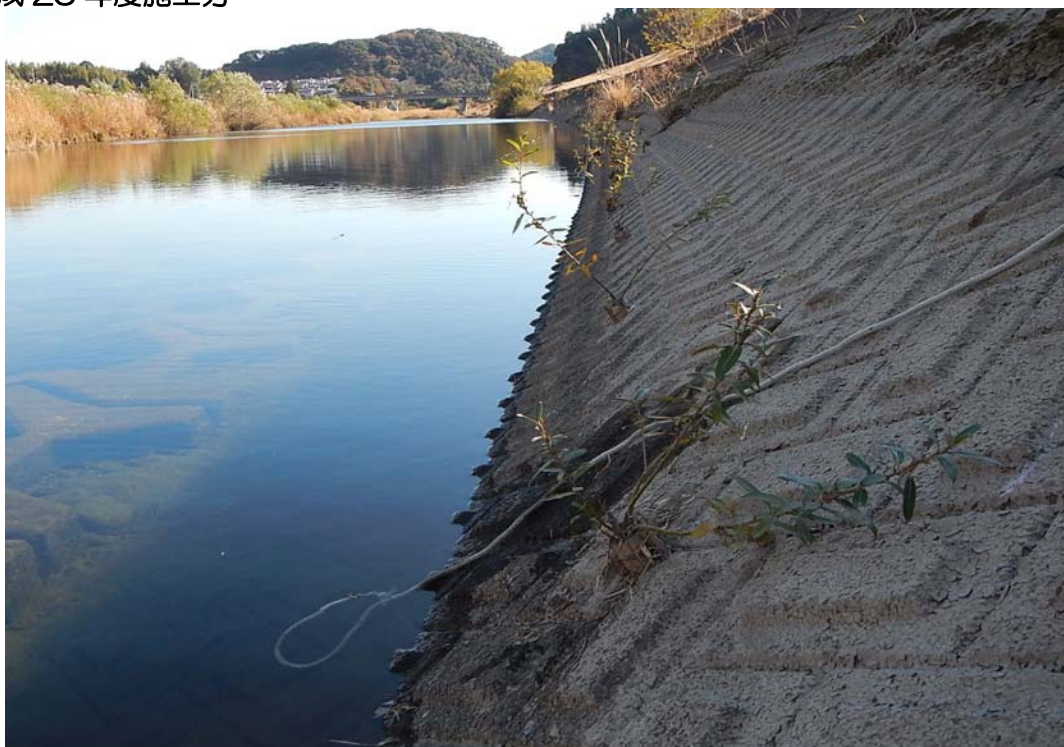
写真一No.38 五ヶ瀬川 (天下地区) 左岸側の成長状況
2013.3 施工分 (1 年経過) 撮影日: 2014.12.12 (国土交通省延岡河川国道事務所)

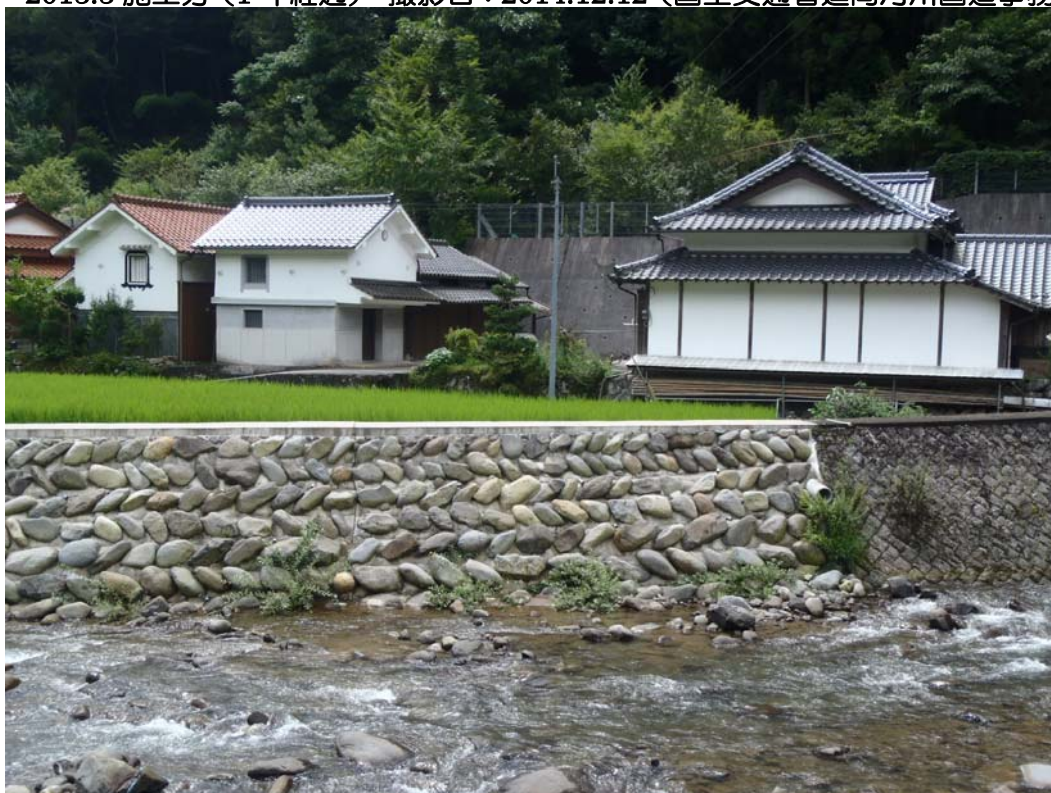
写真一No.39 筑後川水系花月川支流小野川 自然石積護岸の成長状況
2013.5 施工 (1 年 3 か月経過) 撮影日: 2014.08.27 (試験施工)

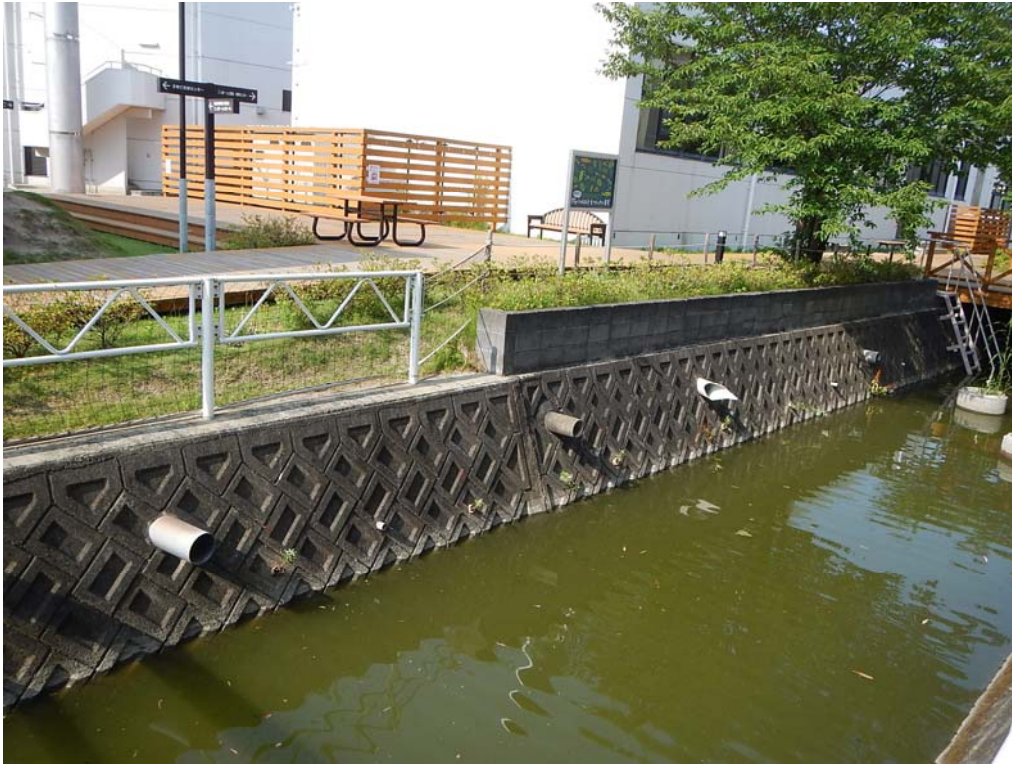
写真一No.40 大木町庁舎内水路の護岸植栽試験
2014.3 施工（3 か月経過） 撮影日：2014.06.13（福岡県大木町役場）

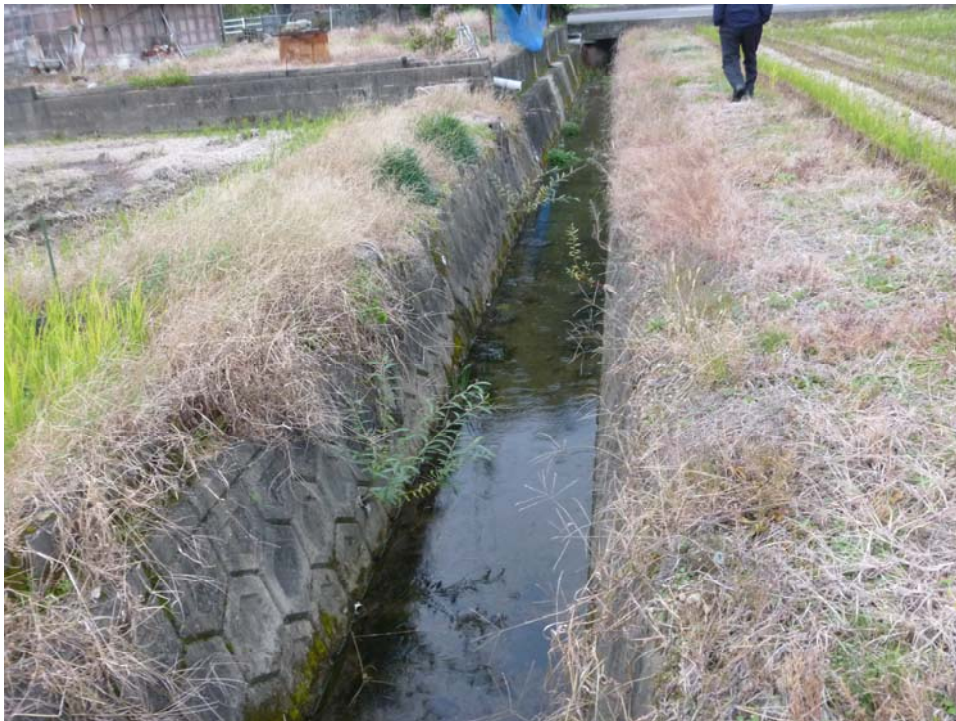
写真一No.41 ^{きゅうらぎ} 巖木町広瀬地区のホタル水路植栽試験
2013.3 施工（3 か月経過） 撮影日：2013.11.18
(佐賀県巖木町巖木川ホタルの会)

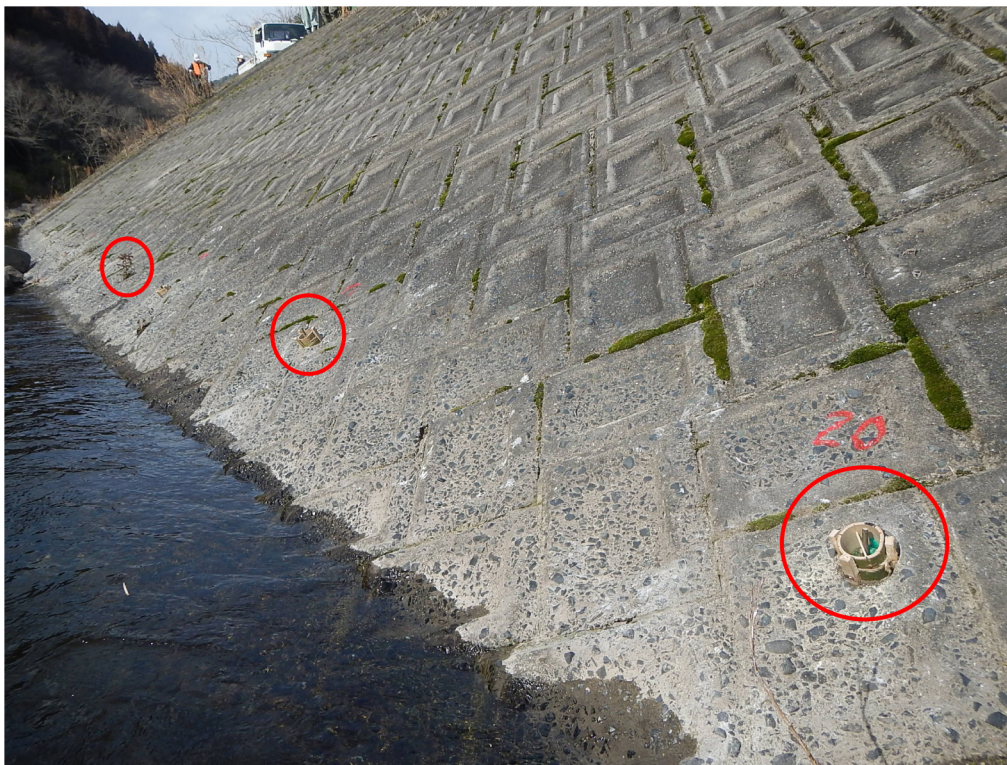
写真一No.42-1 山国川水系山移川（竹ノ弦地区スポーツ公園内）
既設護岸の緑化

2015.2 施工 撮影日：2015.02.13 施工当日

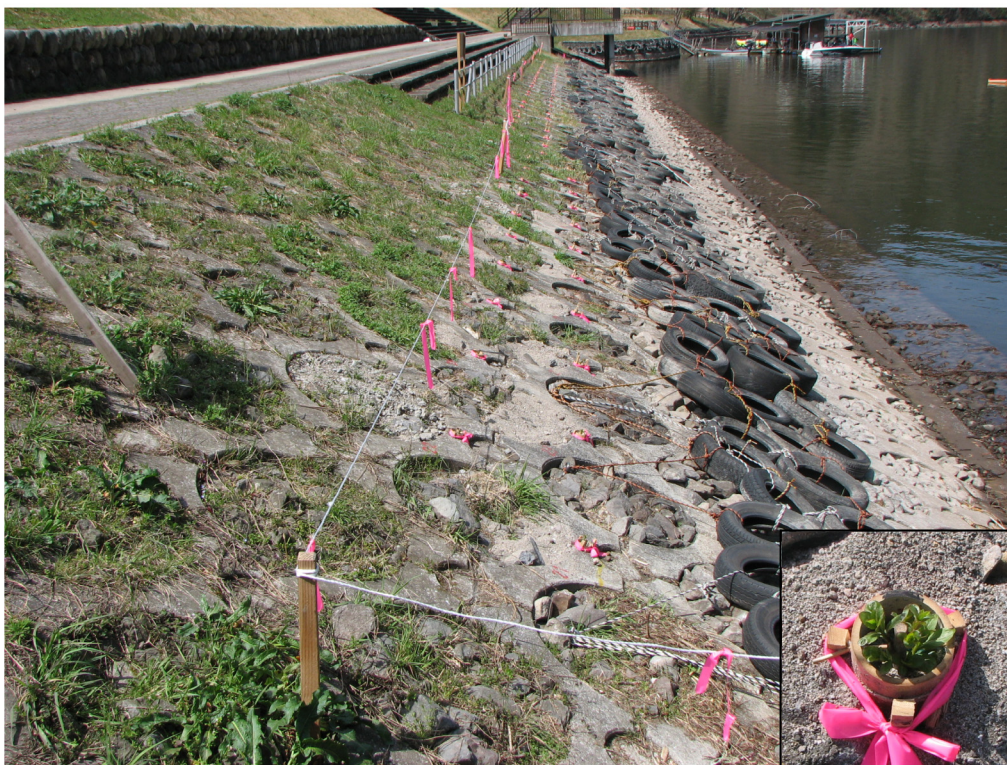
写真一No.42-2 山国川耶馬溪ダム 既設護岸（連結ブロック）緑化
2015.3 施工 撮影日：2015.4.2
